COMUNE DI SANTARCANGELO DI ROMAGNA
PROVINCIA DI RIMINI

PIANO OPERATIVO COMUNALE

ALLEGATO INTEGRAZIONE RISCHIO IDRAULICO

PARCO ARTISTICO MUTONIA

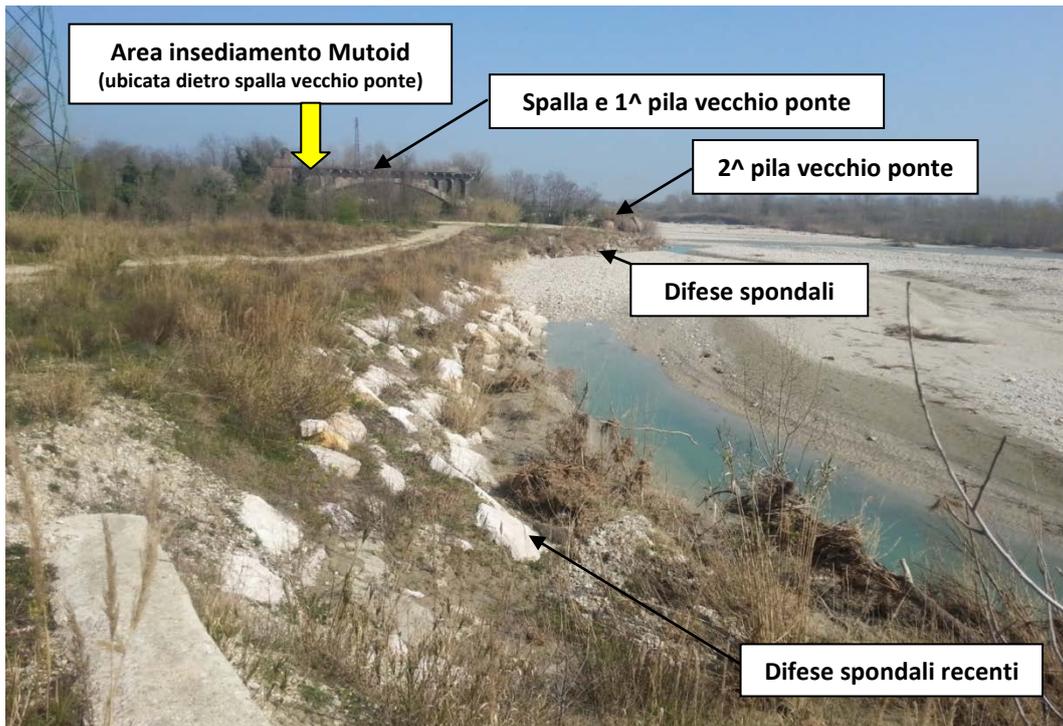
- foto 1: difese recenti in massi dell'ansa a monte e protezione della zona di imposta della seconda pila del vecchio ponte (superiormente crollata), sempre in massi, che risulta fortemente stabilizzata, non interessata dai fenomeni divagativi del fiume (sono rimaste intatte tutta la spalla sinistra e la prima pila del vecchio ponte, compresa l'arcata sovrastante);
- foto 2 e foto 3: fondazione e parte della seconda pila del vecchio ponte, che oggi fungono da presidio idraulico; da questo punto, verso monte, iniziano le vere e proprie difese spondali;
- foto 4: inizio delle difese spondali, a valle dell'ansa protetta recentemente (vista da monte verso valle);
- foto 5: tratto frontista dell'area di insediamento Mutoid; si osserva come l'area sia a quote molto alte rispetto alla golena interna, la quale risulta consolidata con presenza arborea stabile.

Foto 1: ansa con protezioni spondali recenti

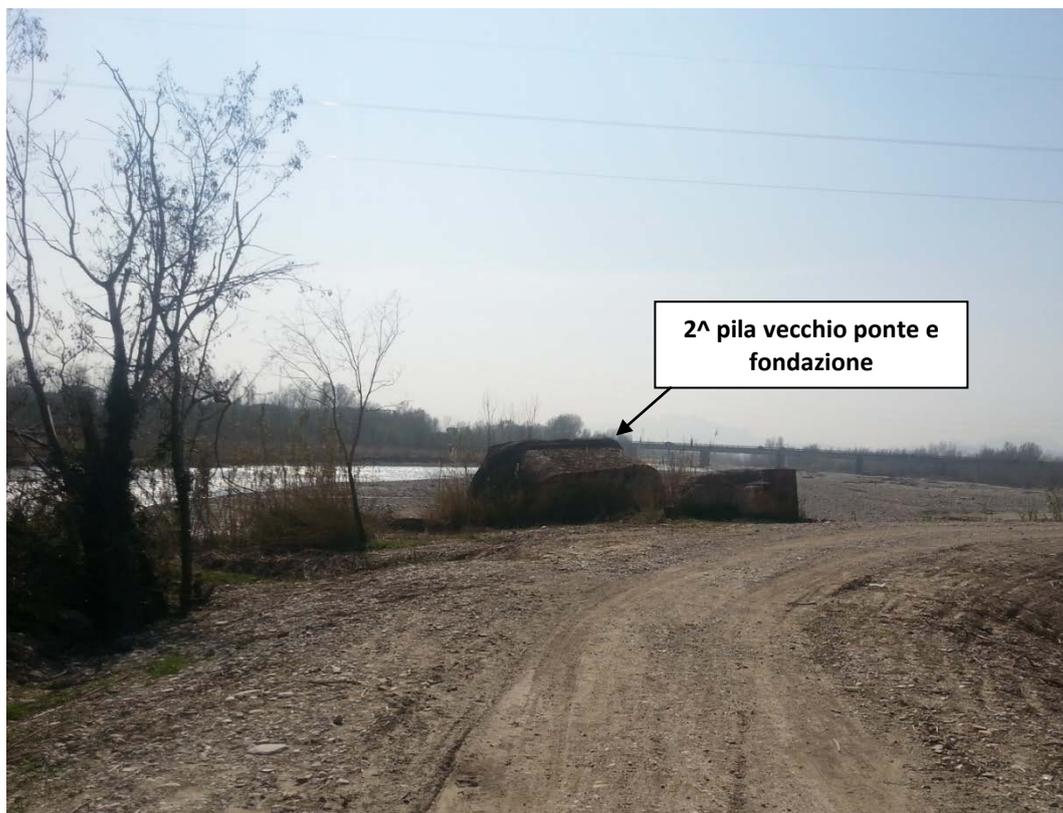
Foto 2: fondazione e parte della seconda pila del vecchio ponte

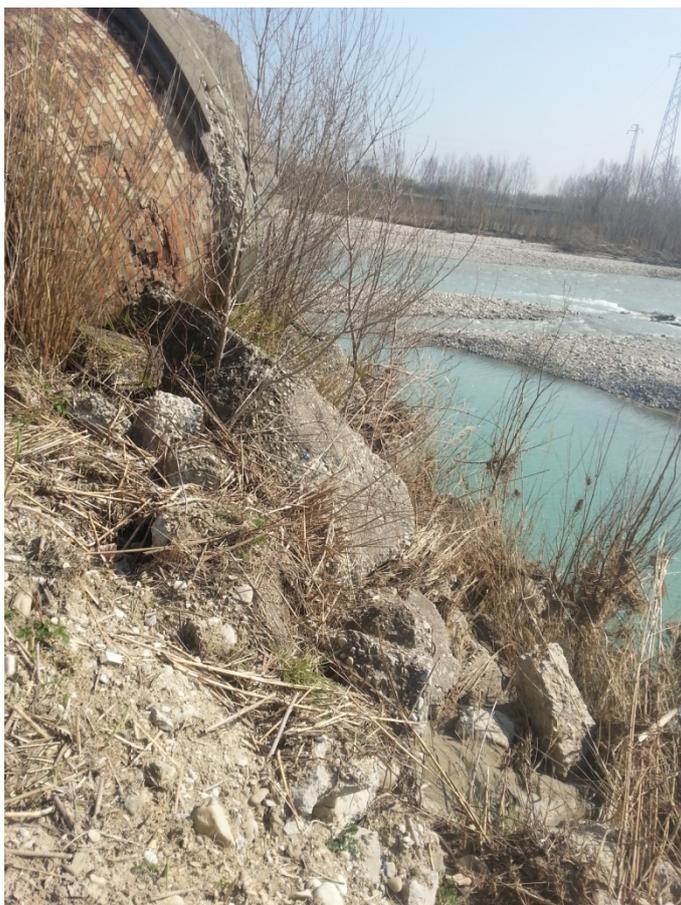
Foto 3: fondazione e parte della seconda pila del vecchio ponte, con inizio difese spondali

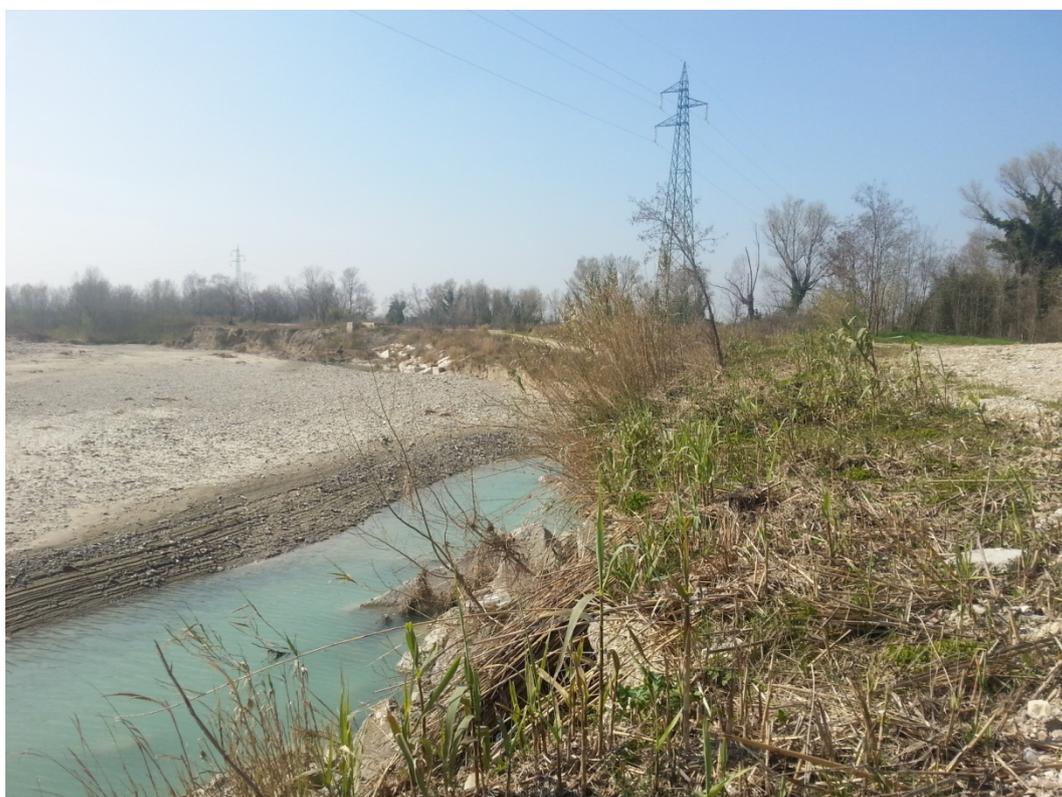
Foto 4: inizio delle difese spondali, zona terminale dell'ansa di monte (vista da valle verso monte)

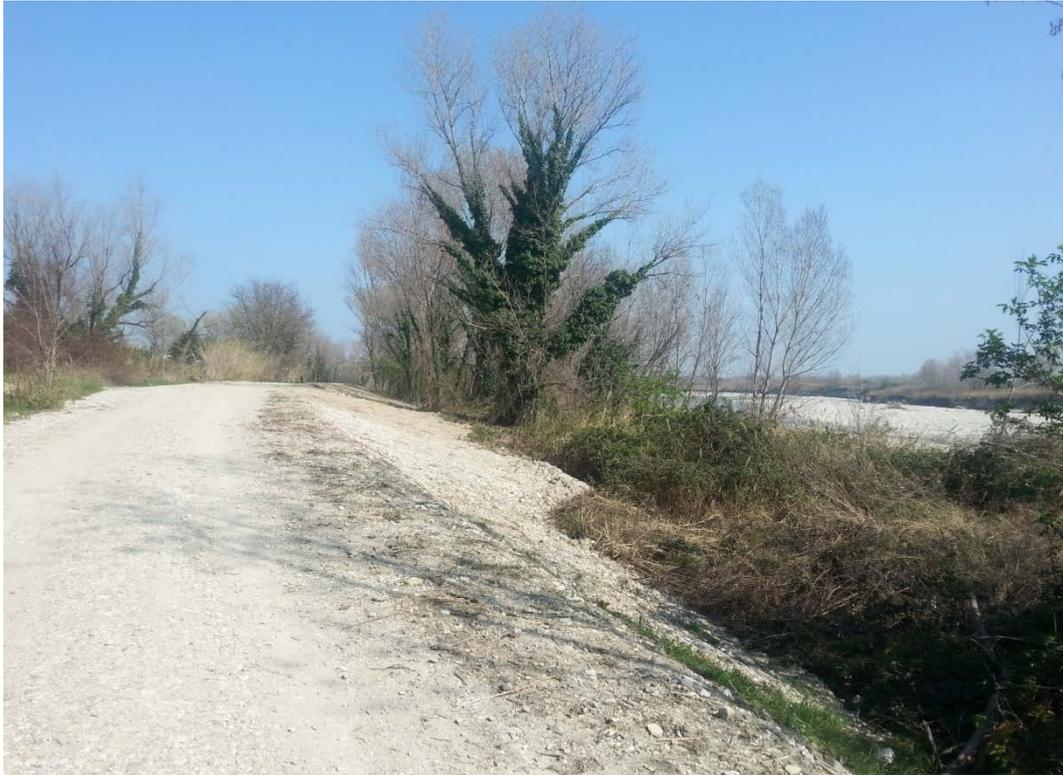
Foto 5: tratto frontista all'area di insediamento Mutoid

Considerate le difese spondali presenti, il vecchio ponte e la folta vegetazione nel tratto stabilizzato, la conclusione tecnica degli accertamenti condotti è che i luoghi risultano essere in sicurezza idraulica anche nei confronti dei processi erosivi che possono verificarsi nel tempo; l'unico tratto non protetto tra la prima e la seconda serie di difese (di lunghezza pari a circa 80 metri, distante più di 70 metri dall'insediamento Mutoid) risulta attualmente comunque stabile. La zona interessata dal parco artistico è adiacente (poco più a valle) alla sovrastruttura non collabente del vecchio ponte, che funge da presidio di protezione. In particolare, quindi, dovrà essere monitorato il tratto non difeso e, nel caso in cui questo sia nel tempo oggetto di erosioni, dovrà essere adeguatamente protetto, di concerto con il Servizio Tecnico di Bacino.
