PIANO OPERATIVO COMUNALE 2016-2021

ELABORATO N. 10		RELAZIONE GEOLOGICA
Adozione	Del. C.C. n. 57	del 01/08/2017
Approvazione	Del. C.C. n. 53	del 23/07/2018

Santarcangelo. Il Poc per la riqualificazione diffusa del territorio

PROPOSTA 16 Scheda 25 Integrazioni	"Globo Immobiliare S.r.l." di Conti Stefano SCHEDE DENOMINAZIONE D'AMBITO ARP - SANTARCANGELO DI ROMAGNA, CIOLA CORNIALE - via Fanciulla
PROPOSTA 9 Intevento 4	Marconi Maria VIA FELLONICHE

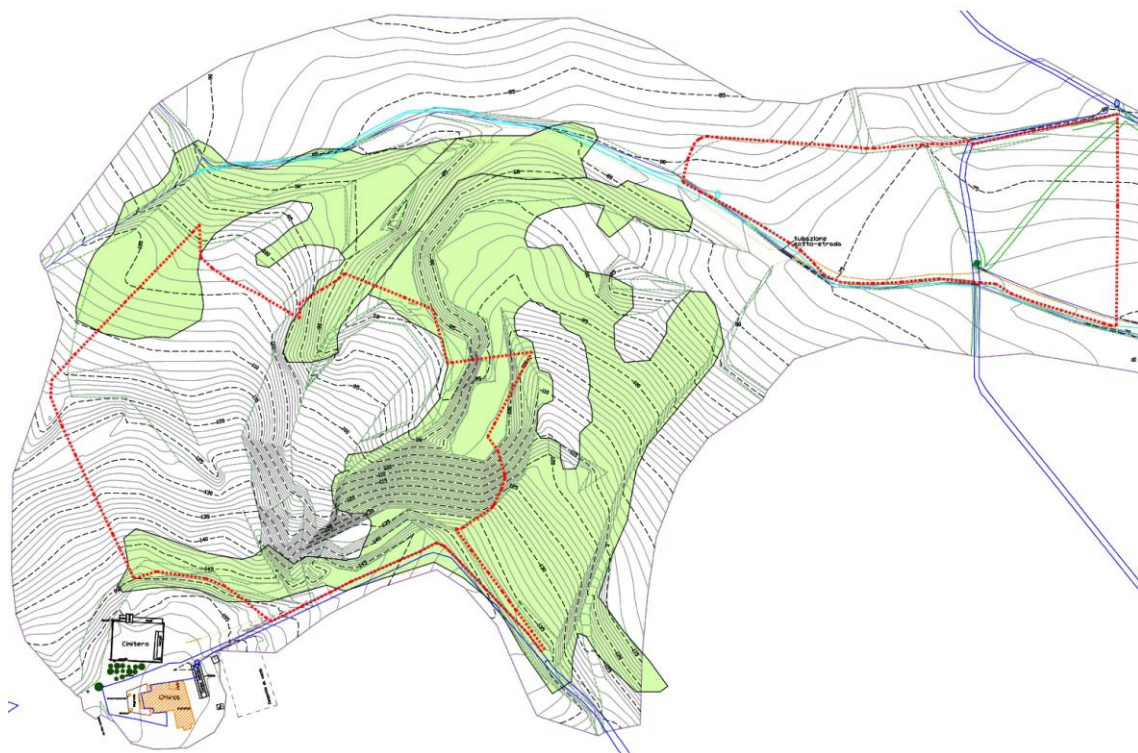
Figura n. 2 - L'area interessata dal "Sistema forestale boschivo" (art. 5.1 del PTCP), riportata sul rilievo topografico della zona in oggetto, è individuata col colore verde. La linea rossa delimita la proprietà

Nella figura n. 2 l'area interessata dal "Sistema forestale boschivo" è stata riportata sul rilievo topografico della zona in esame.

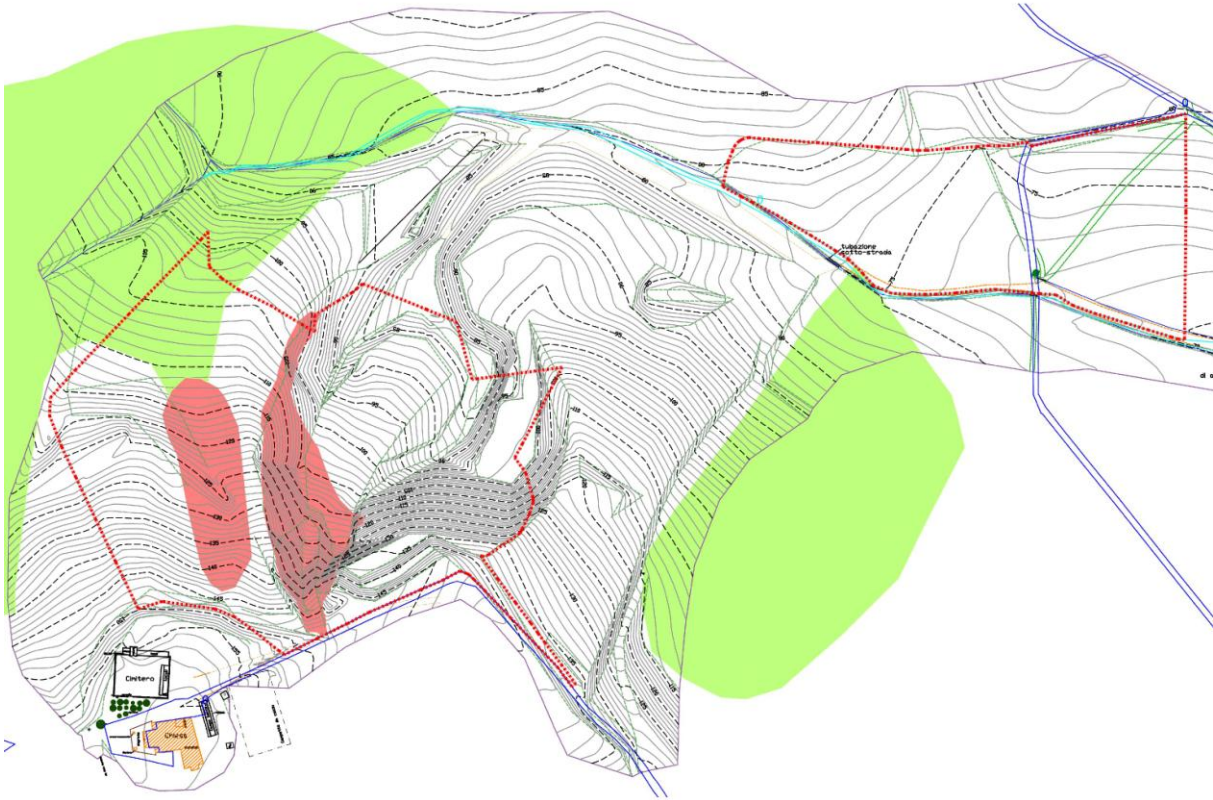
Figura n. 9 - Le aree con dissesti attivi in oggetto, come ridefinite dal P.A.I adottato, sono riportate col color rosso sul rilievo topografico della zona in oggetto. La linea rossa delimita la proprietà

Nella figura n. 9 le aree interessate dai dissesti attivi, come definiti dal P.A.I. adottato, sono riportate sul rilievo topografico della zona in esame.

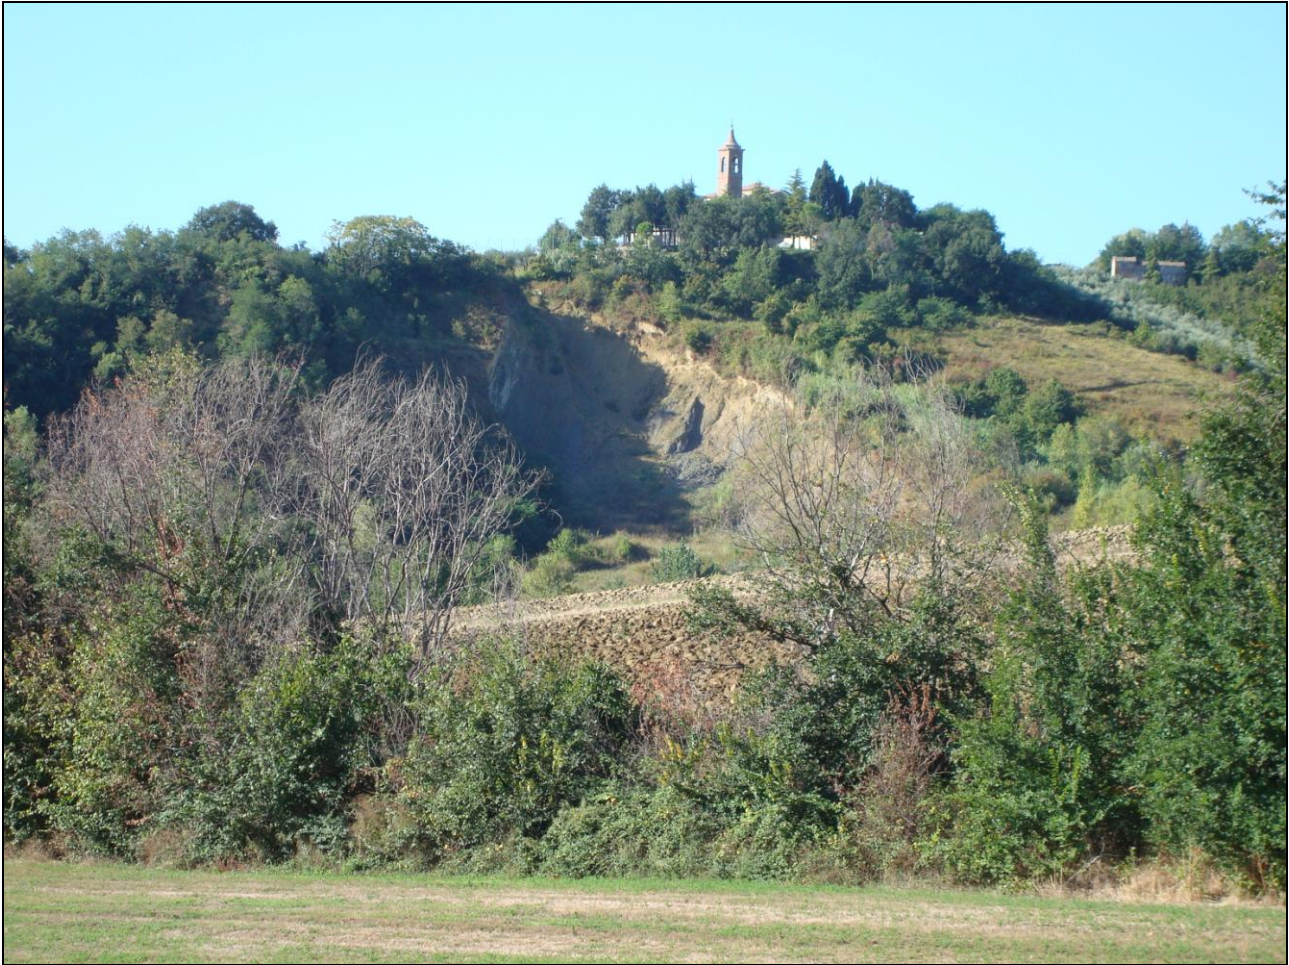
Figura n. 10 - Immagine d'insieme dell'area in oggetto

Un inquadramento della situazione morfologica locale è fornito dalla foto riportata nella figura n. 10.

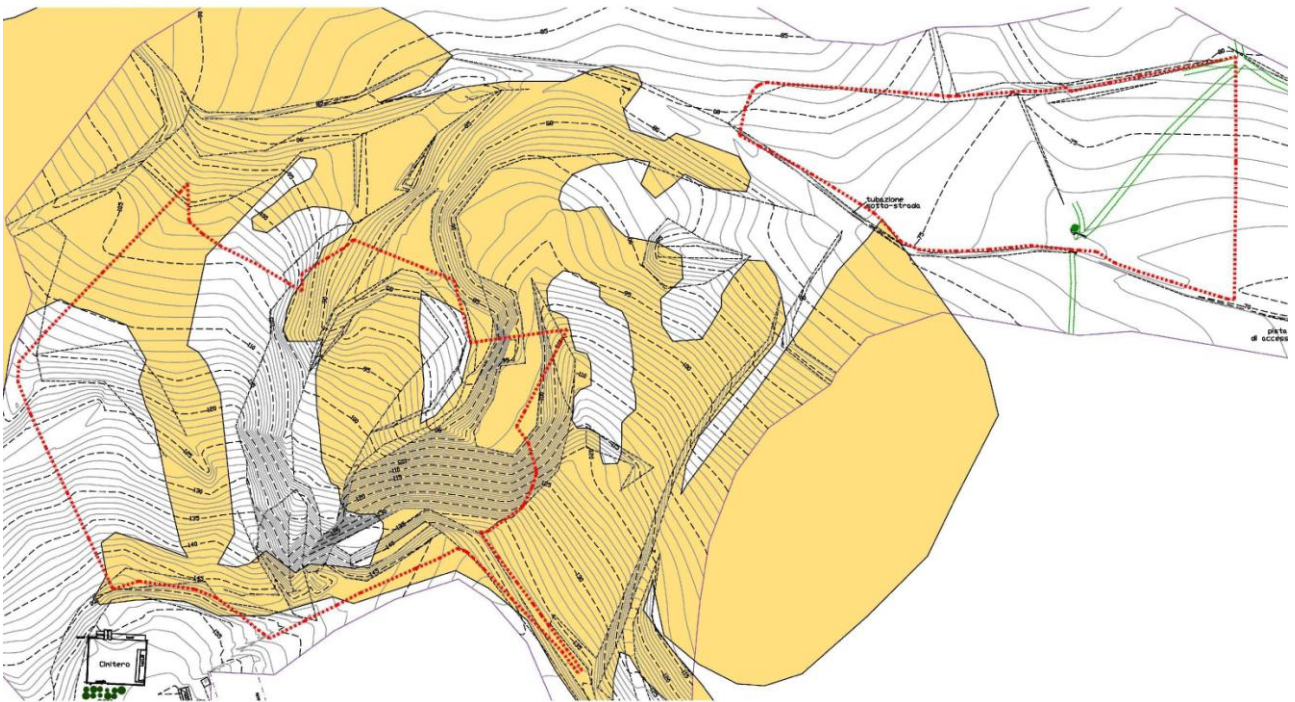
Figura n. 15 - Le aree non idonee alla localizzazione di impianti di smaltimento e recupero rifiuti, come definite dalla pianificazione vigente, sono riportate col color marrone sul rilievo topografico della zona in oggetto. La linea rossa delimita la proprietà

Nella figura n. 15 le aree non idonee alla localizzazione di impianti di smaltimento e recupero rifiuti, individuate nella tavola E 1/3 del P.T.C.P. vigente, sono riportate sul rilievo topografico della zona in esame.

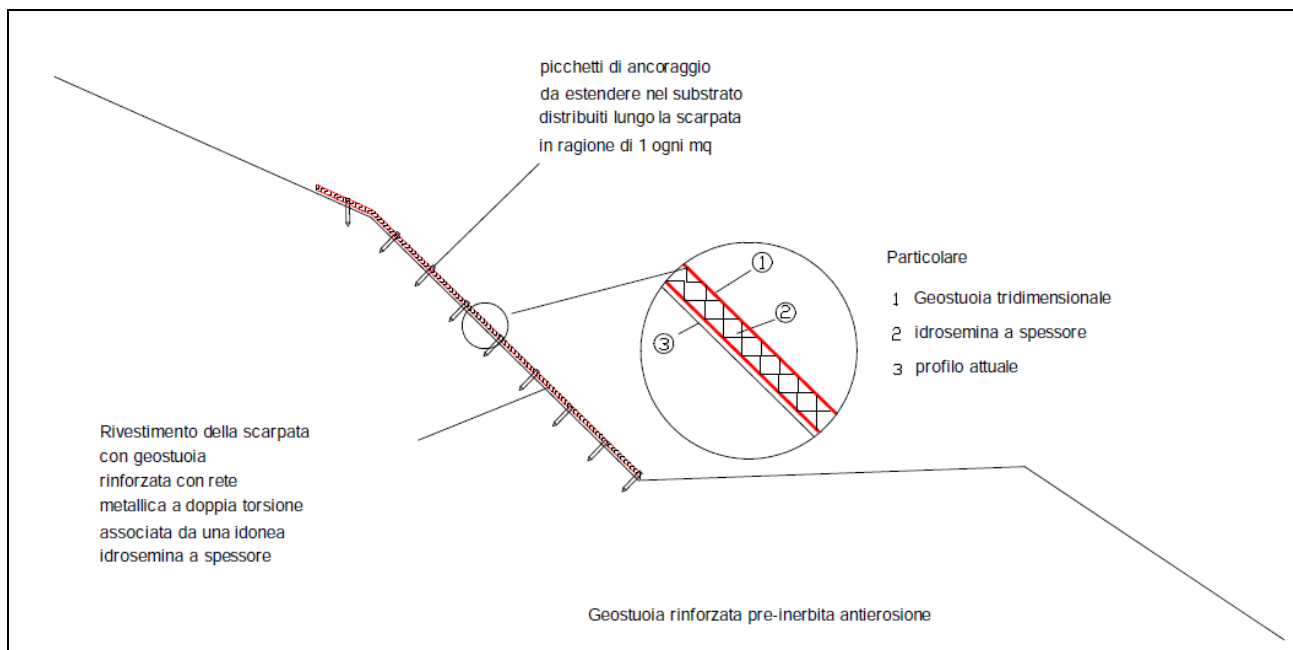
Figura n. 20 - Particolare costruttivo della geostuoia antierosione

Nella figura 18 è presente la planimetria dell'intervento di sistemazione ambientale previsto. Nella figura 19 è evidente il profilo di progetto e il terreno di riporto. La figura 20 riporta il particolare costruttivo della geostuoia antierosione.
