## REGOLAMENTO URBANISTICO EDILIZIO

## Variante 2 - Tavola dei vincoli

**Tavola dei vincoli e scheda dei vincoli**  
a cura dei Servizi Urbanistici Comunali

<b>TAVOLA 10</b>	<b>scala 1:25000</b>	
<b>Piano Strutturale Comunale - Rete idrografica Consorzi di Bonifica Criticità nel deflusso superficiale</b>		
Vincoli e prescrizioni contenuti nella Tavola 17		
Adozione	Del. C.C. n. 109	del 18/12/2015
Approvazione	Del. C.C. n. 94	del 22/12/2016

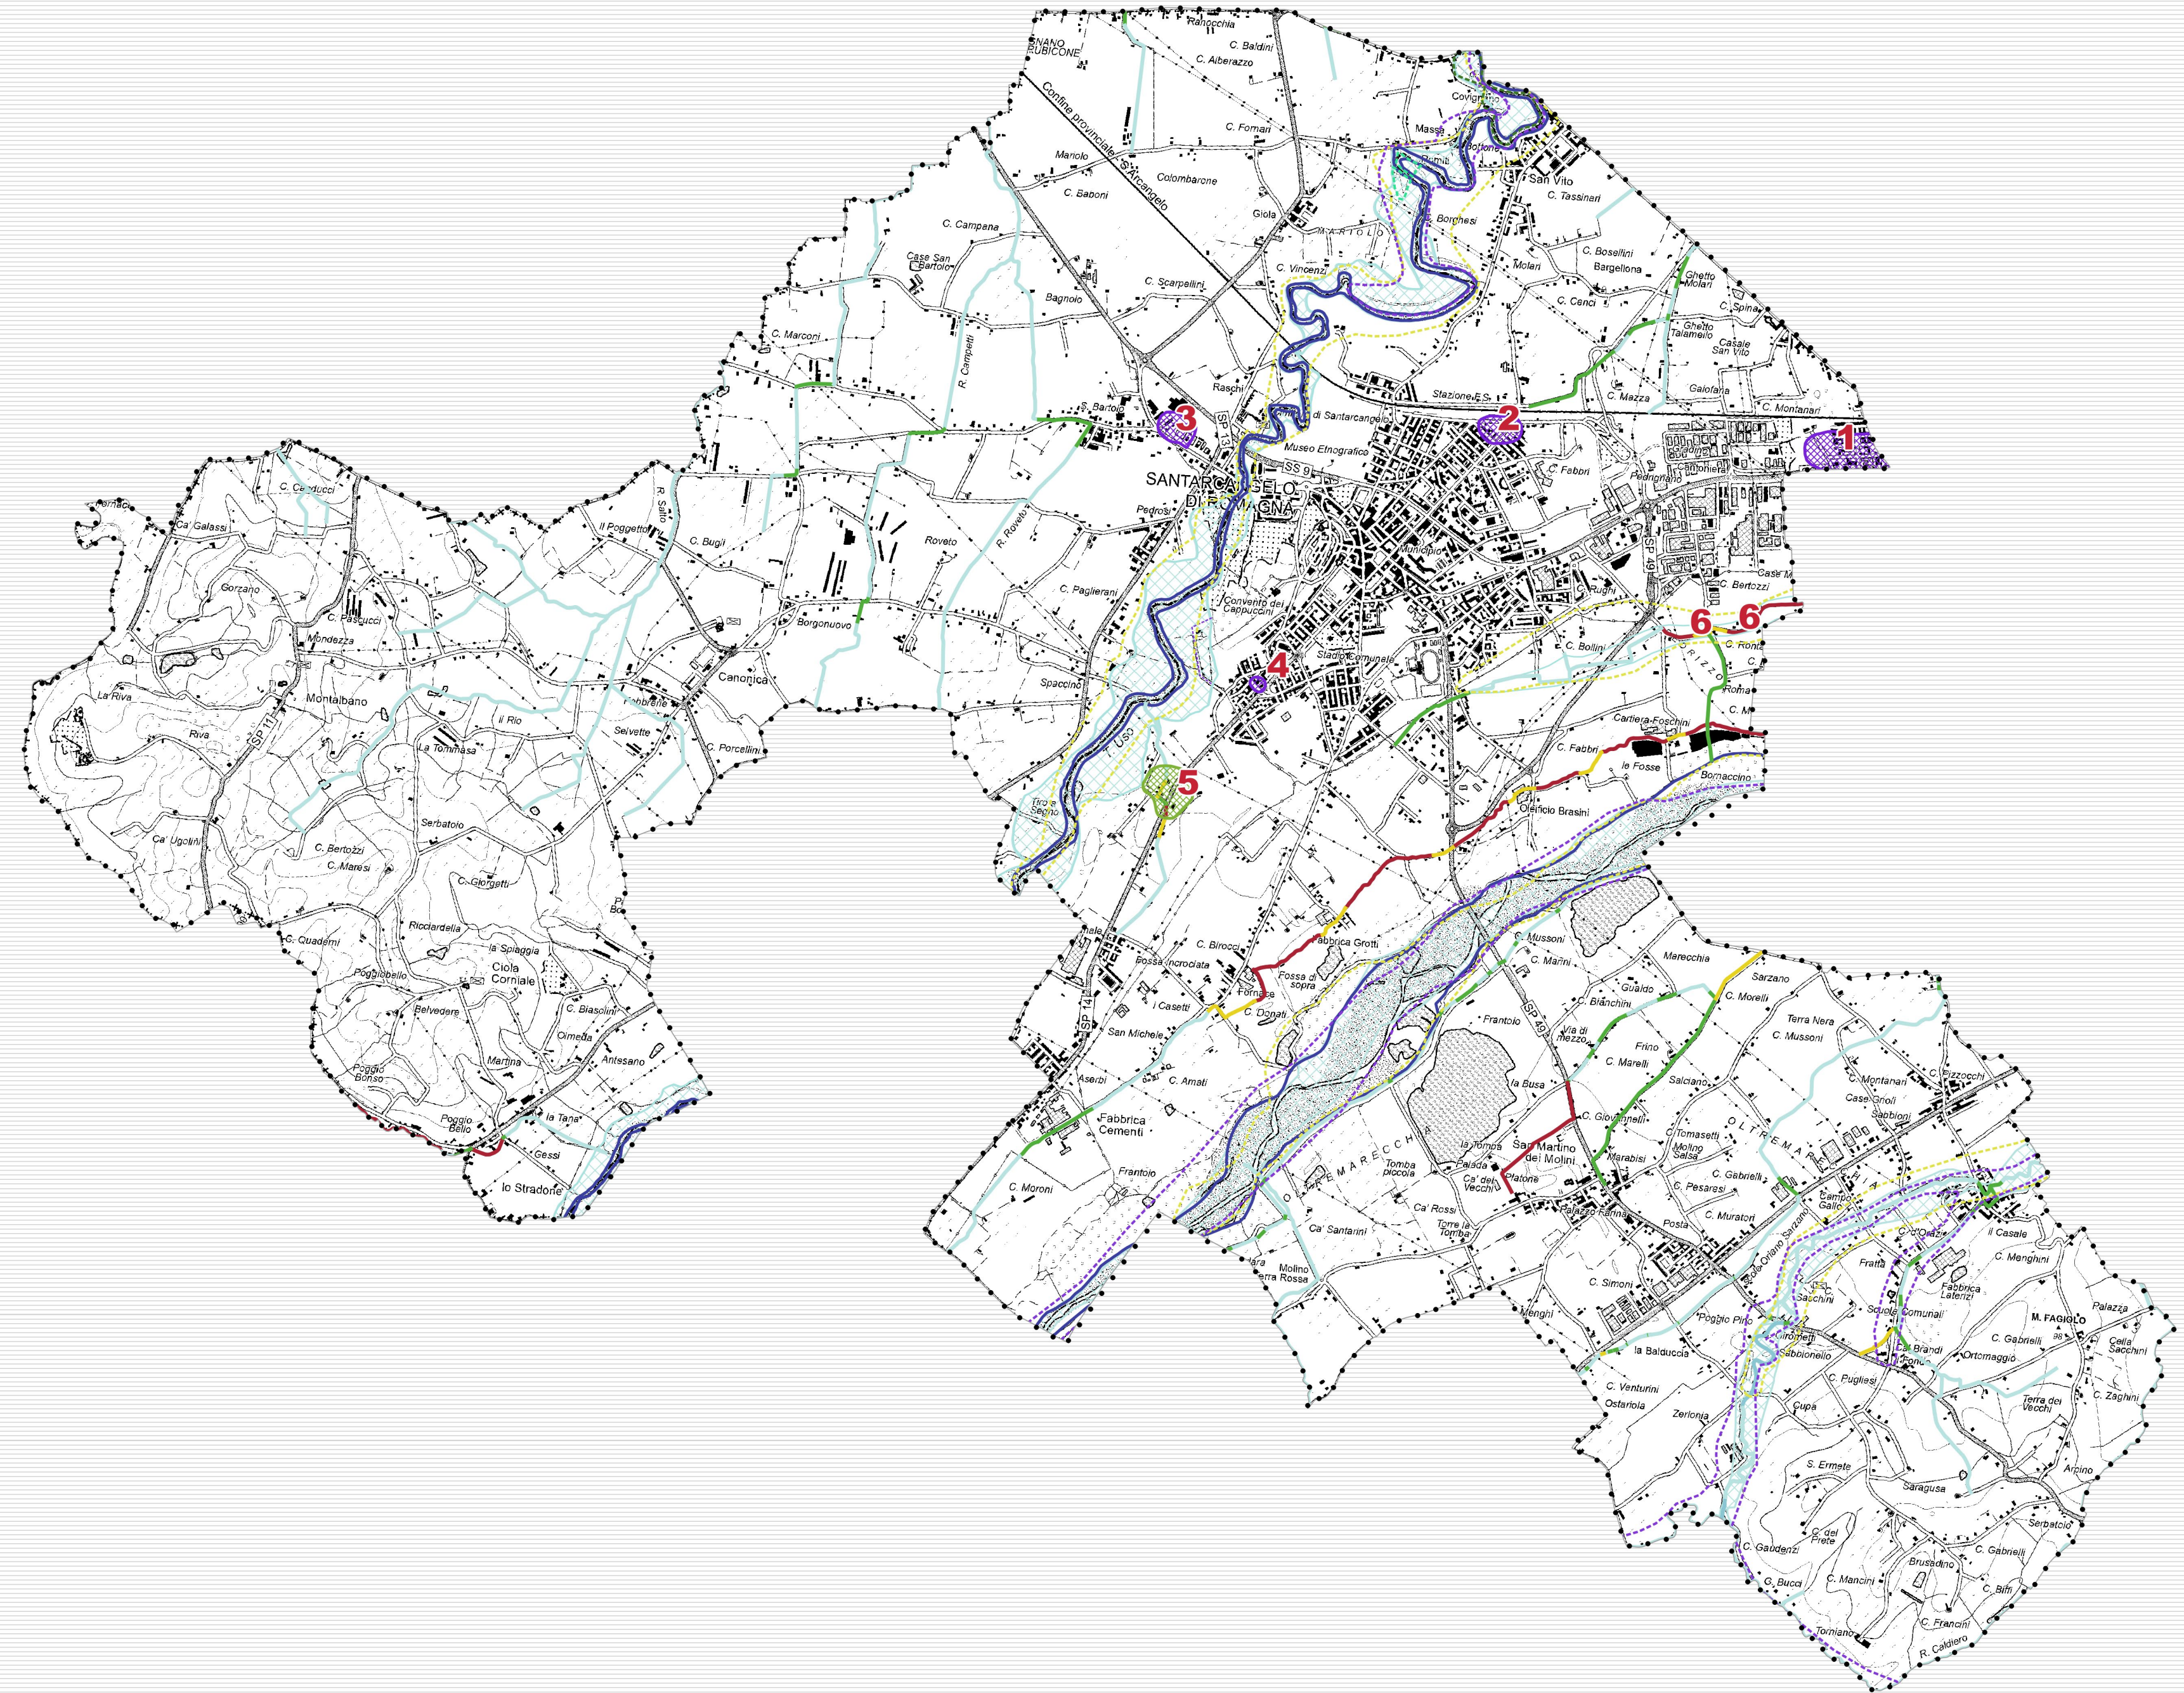
### Localizzazione di massima opere di presidio idraulico

- 1** Area Santa Giustina - confine Comune di Rimini  
Basso morfologico con ristagni superficiali per eventi meteorici eccezionali
- 2** Area Stazione FFSS  
Basso morfologico con criticità nel deflusso-disfunzioni sistema fognario

- 3** Area via A. Costa - via Nuvolari - San Bartolo  
Basso morfologico con ristagni superficiali per eventi meteorici eccezionali
- 4** Area capoluogo via Santarcangelo - via della Pace  
Basso morfologico con ristagni superficiali per eventi meteorici eccezionali

- 5** Fosso Gavine  
Area con criticità nello smaltimento di deflussi superficiali a seguito di eventi eccezionali  
Allagamenti accertati e esondazioni del fosso Gavine e dei fossi collettori  
Canale aperto e tombinato con criticità idrauliche

- 6** Zona artigianale - Fosso Budriolo - confine Comune di Rimini  
Esondazione documentata 1976 - canale aperto con criticità idrauliche  
Ambito PSC APS N.1
