PAE

Piano delle Attività Estrattive

E4 **Schede monografiche**

SCHEDE MONOGRAFICHE

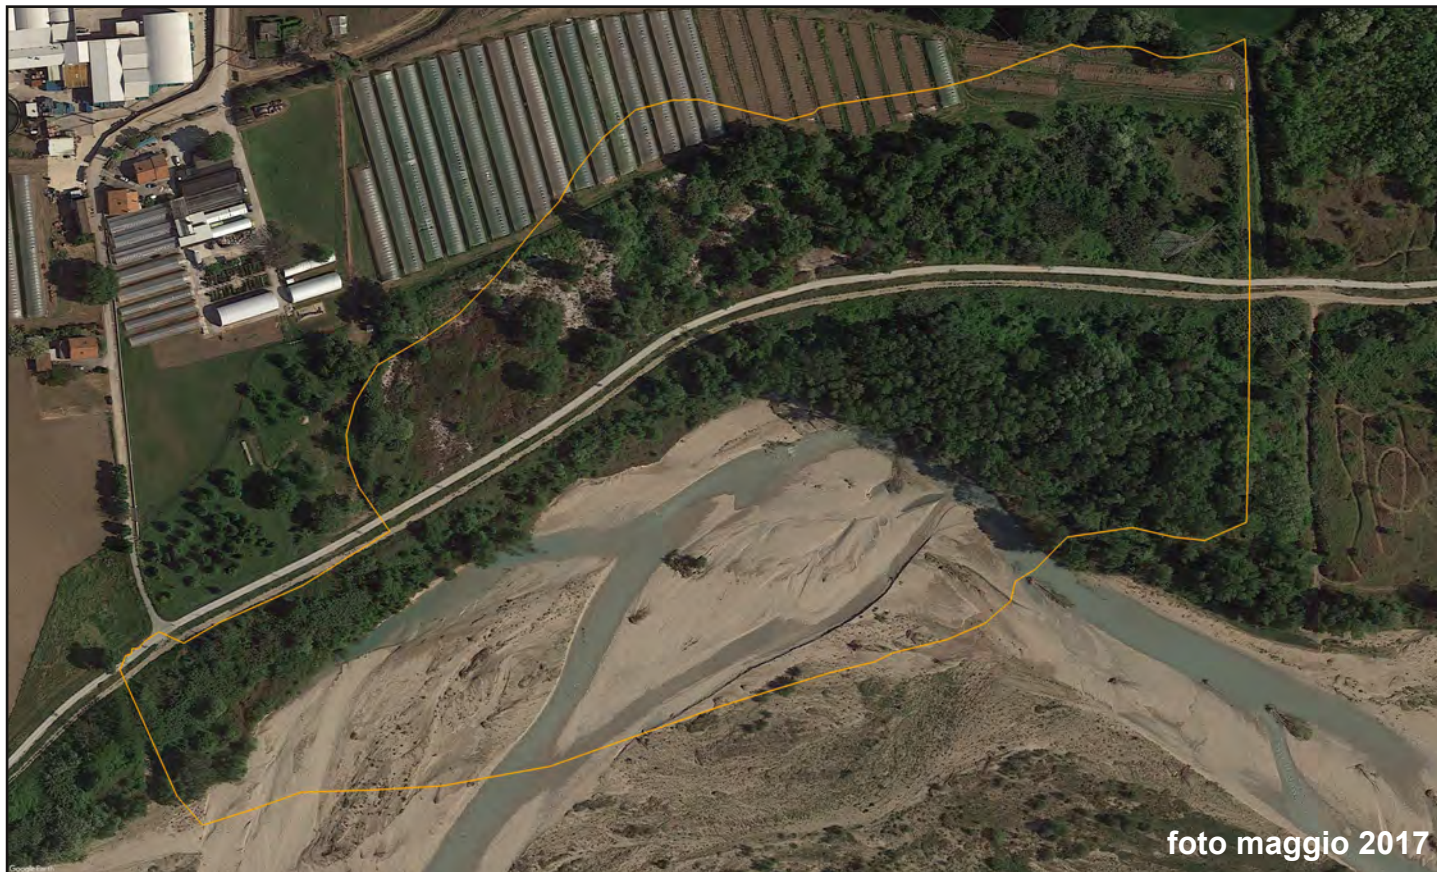
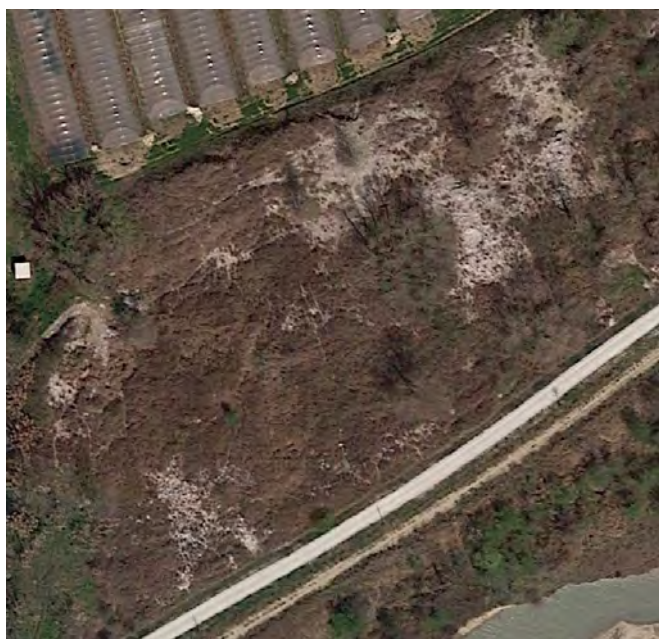
Foto 1 - l'area è stata utilizzata in passato come accumulo di scarti di produzione della vicina cartiera ora dismessa (conversione ad altro uso). Il margine compreso tra la pista ciclabile e il territorio agricolo coltivato, sfruttato alcuni decenni orsono a fini estrattivi, è occupato ora da scarti di lavorazione costituiti principalmente da plastica, carta e residui di alluminio, intercalati da livelli di terreno e ghiaia di riporto. La presenza di vegetazione spontanea di tipo arboreo tende a mascherare, in alcuni periodi dell'anno, le forme ed il degrado ambientale.

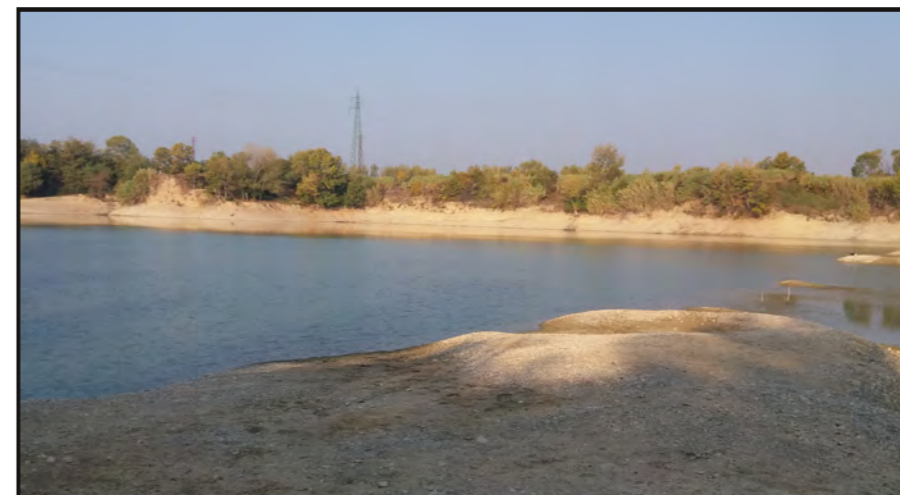
Foto 3 - panoramica della parte centrale dell'invaso di cava. Sullo sfondo la sponda che ricade completamente in area demaniale.

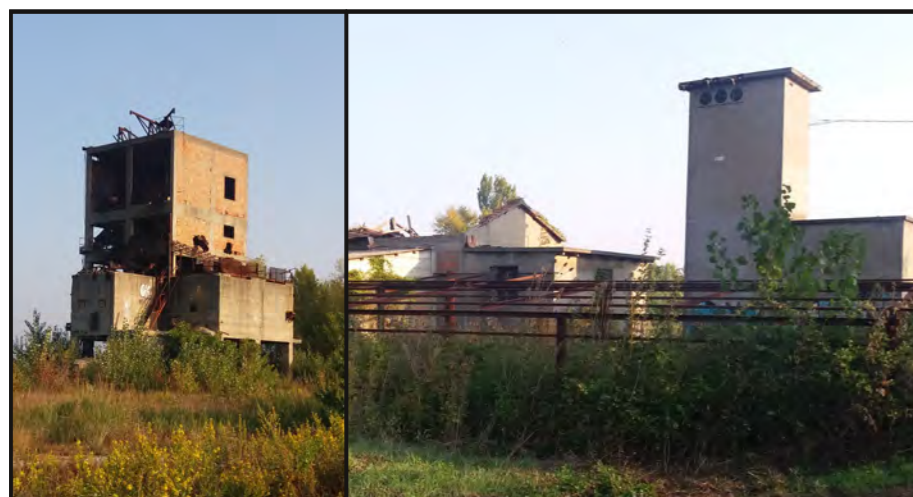
Foto 1 - edifici abbandonati della passata attività di lavorazione inerti. Sulla sinistra il corpo centrale dell'impianto di frantumazione, sulla destra la cabina elettrica e altri edifici in parte crollati. Gli edifici risultano fortemente incongrui con il contesto paesaggistico ed ambientale locale. La sistemazione finale dovrà prevederne lo smantellamento.

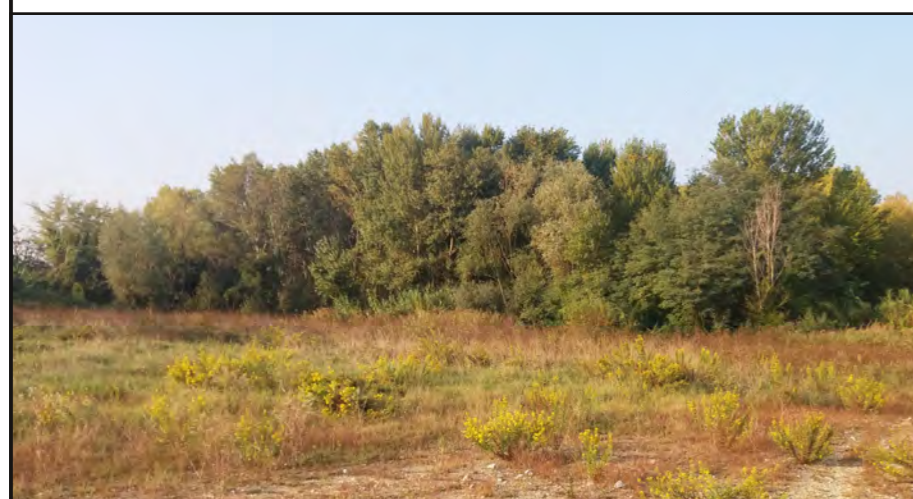
Foto 2 - panoramica della zona boscata ad Ovest dell'area. Il bosco rientra nell'articolo 5.1 del PTCP RN ed è individuato come Habitat nella cartografia regionale. Le coperture boscate attestano un elevato grado di rinaturalizzazione dell'area, con sviluppo di tipiche cenosi autoctone anche di pregio.

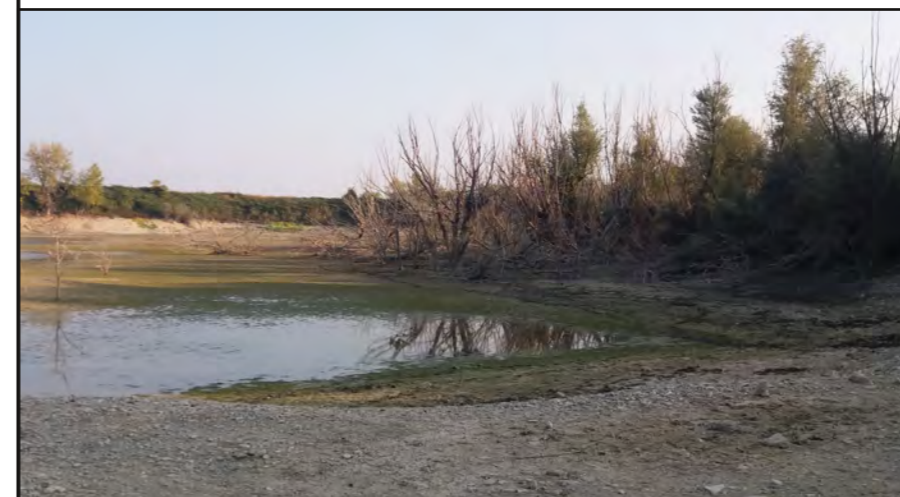
Foto 5 - panoramica della sponda Est dell'invaso di cava. In evidenza la presenza di alberi ed arbusti all'interno dello specchio d'acqua.

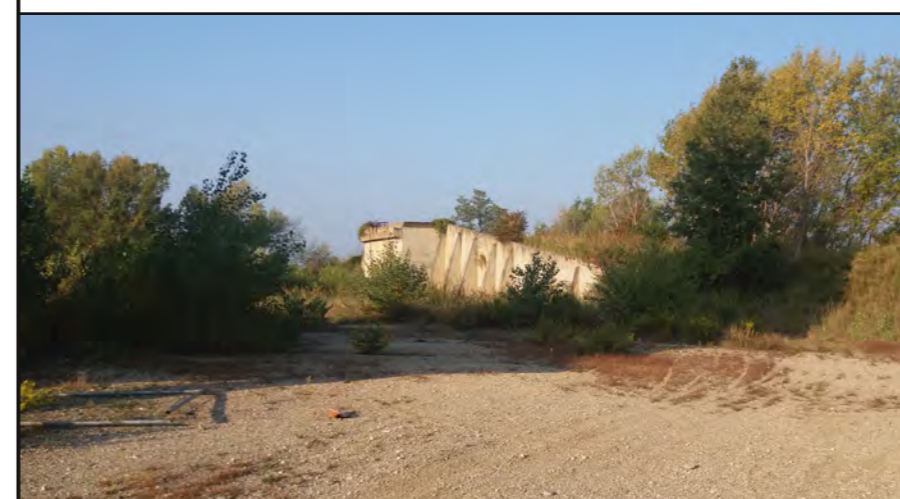
Foto 6 - muro residuale della rampa di carico dell'impianto abbandonato. Il contesto è caratterizzato dalla presenza di ampie porzioni rinaturalizzate per le quali si ritiene necessaria una valutazione botanico-vegetazionale di dettaglio a compendio della progettazione di interventi di sistemazione morfologica e funzionale. La sistemazione finale dovrà prevederne lo smantellamento.

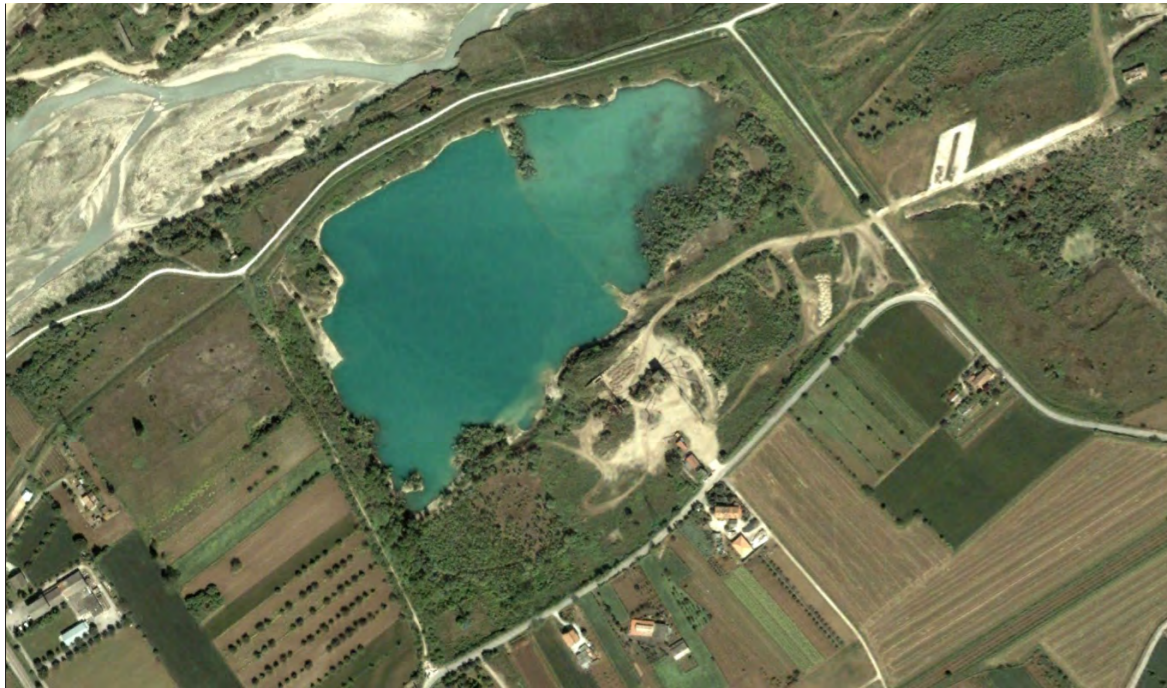
Foto 1 - L'area presenta un elevato grado di rinaturalizzazione (ad esclusione della zona ex-impianti) e si inserisce in un contesto agricolo di rilievo naturalistico ed ambientale. Foto aprile 2018.

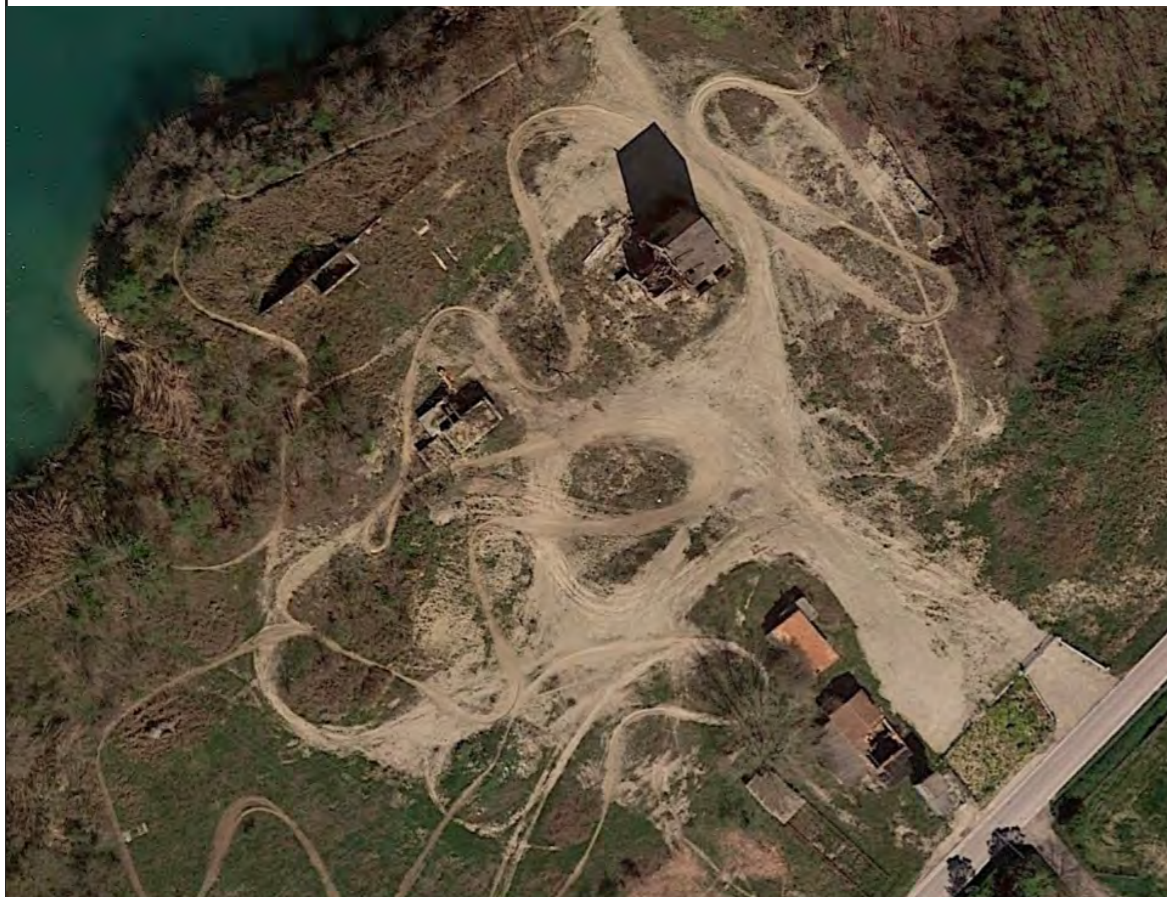
Foto 2 - particolare della zona ex impianti di lavorazione. Per l'area dovranno essere pianificati interventi di riqualificazione con smantellamento degli elementi incongrui con il contesto paesaggistico ed ambientale locale. La zona presenta un elevato degrado dei caratteri identitari.

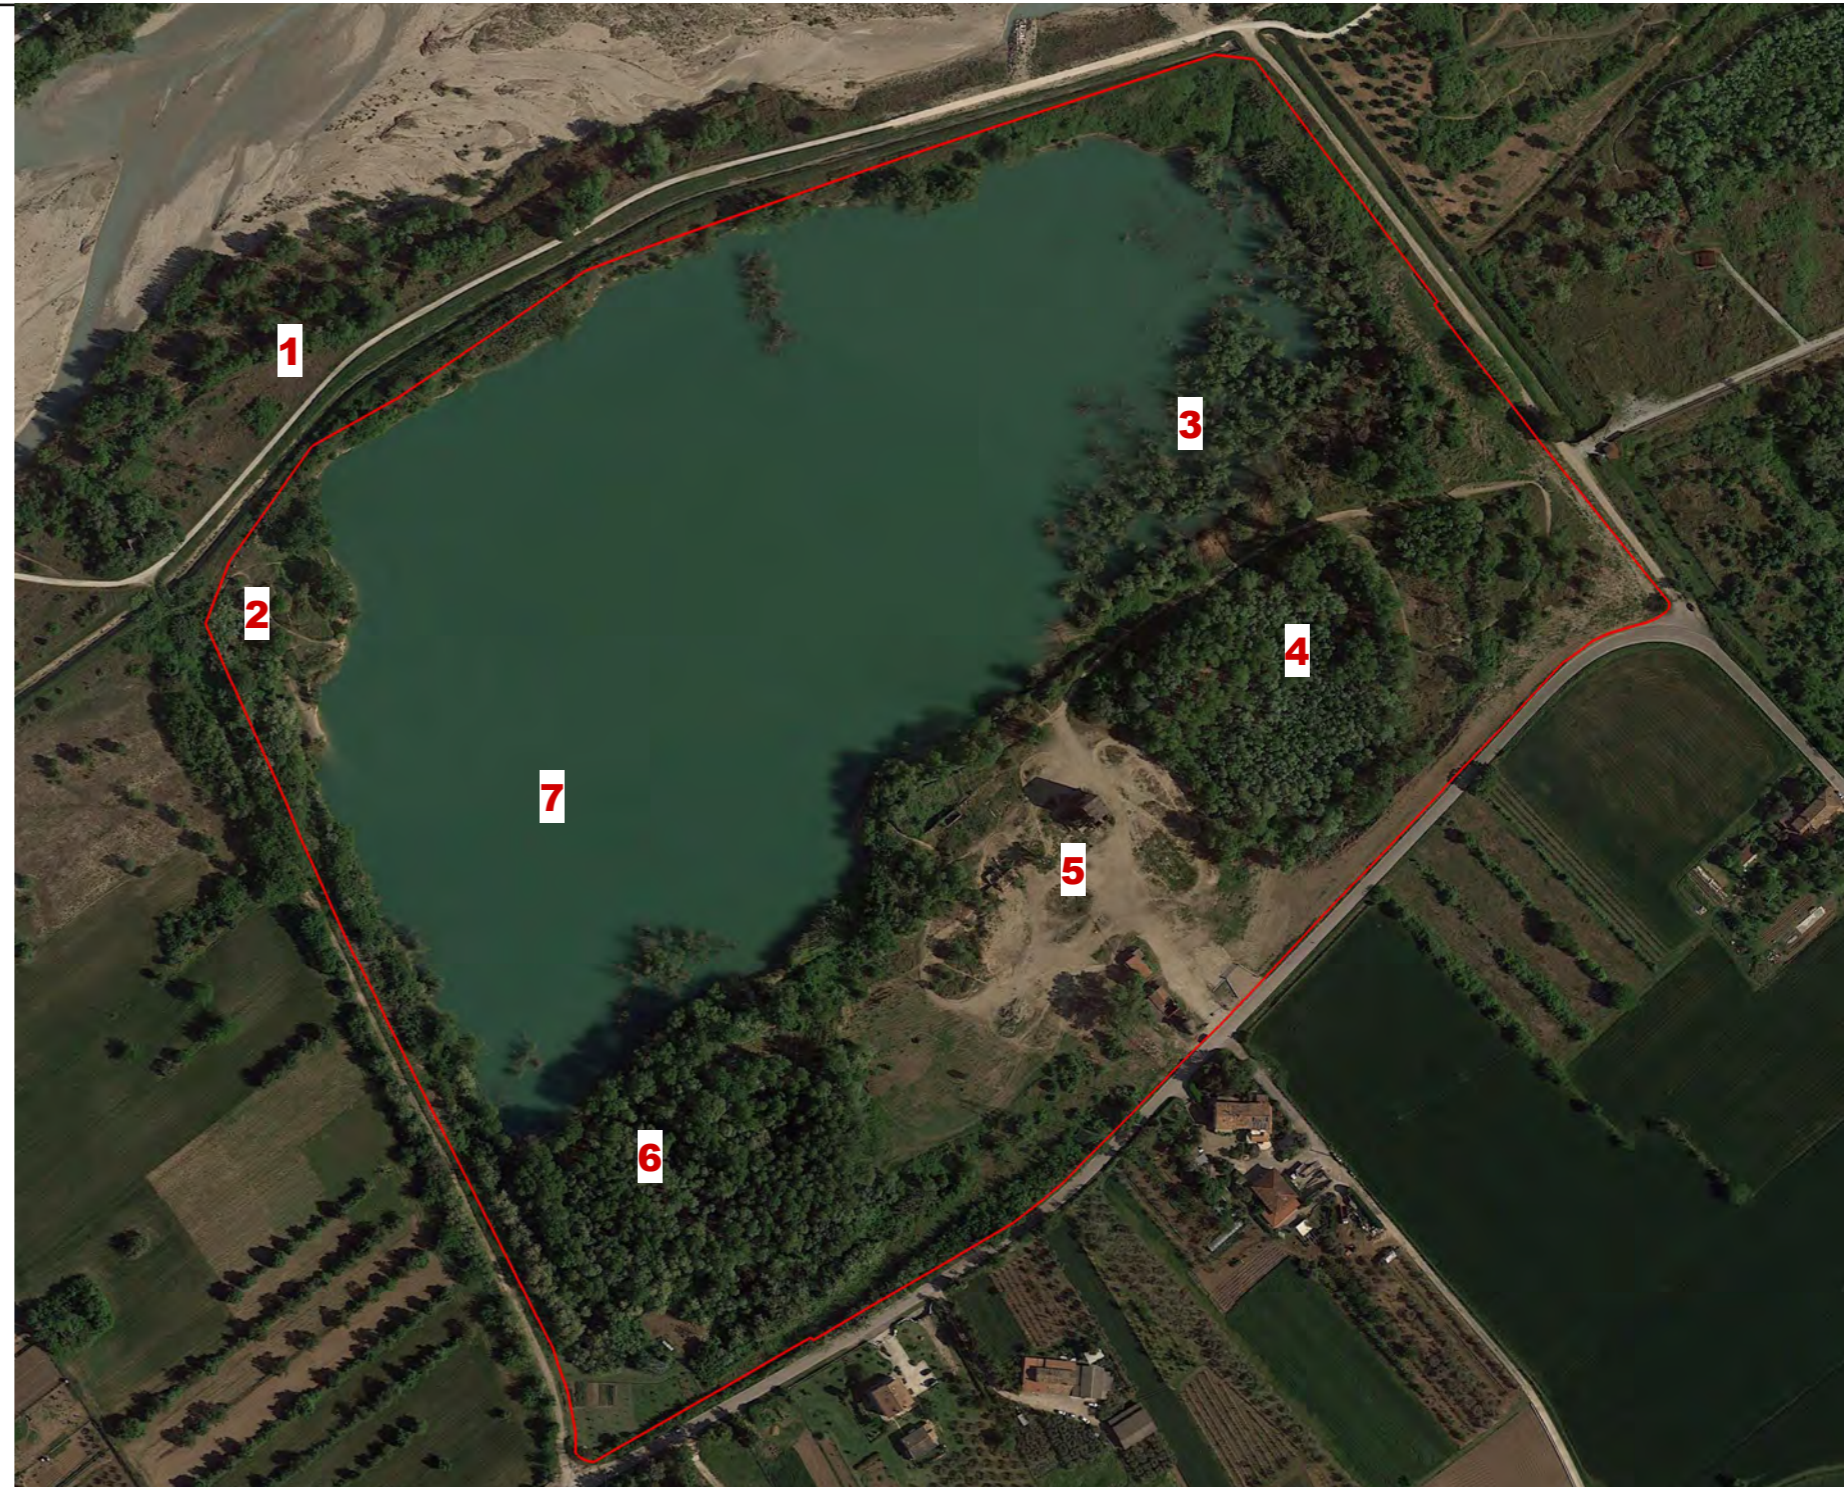
Foto 3 - Stato di fatto - immagine del maggio 2017.

1. Margine del fiume Marecchia - pista ciclabile e percorso naturalistico
2. Punto di accesso all'invaso di cava dalla pista ciclabile
3. Vegetazione palustre al margine Est dell'invaso - area con profondità delle acque minore
4. Formazione boschiva rientrante nell'articolo 5.1 del PTCP - areale habitat
5. Zona impianti dismessi con elevato degrado paesaggistico - ambito da riqualificare
6. Formazione boschiva rientrante nell'articolo 5.1 del PTCP - areale habitat
7. Invaso di cava in rapporto diretto con la falda di sub-alveo del fiume Marecchia

La situazione morfologica è pressochè invariata dallo stato di fatto alla data di adozione del PAE comunale.

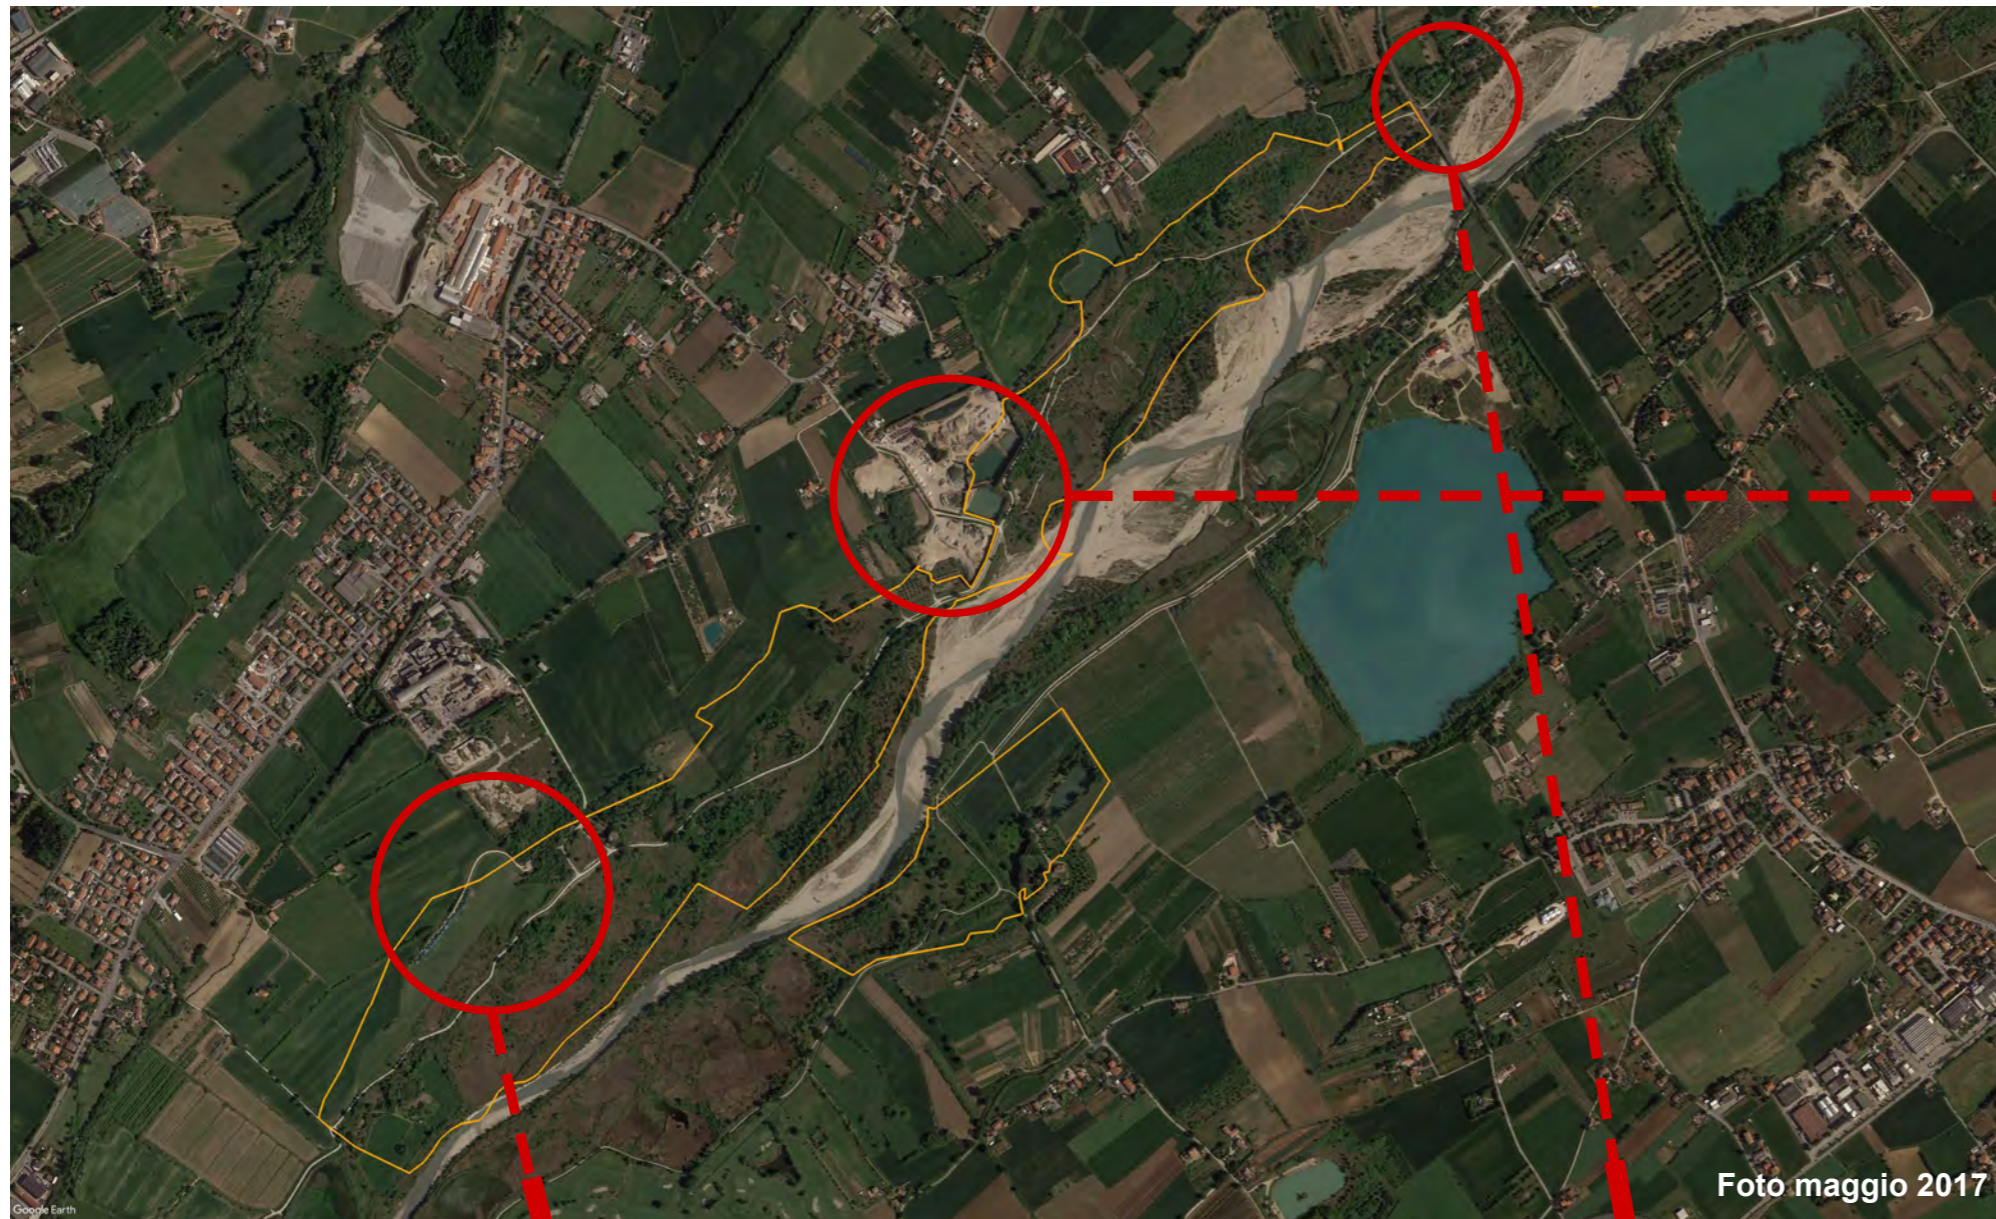
1. area pista ultraleggeri ed impianti abbandonati prossimi all'area ex-Unicem.

2. area sede di vecchi impianti di lavorazione inerti di cava ora trasformata in area per deposito e gestione materiali naturali e di recupero, al margine esterno dell'area PAE.

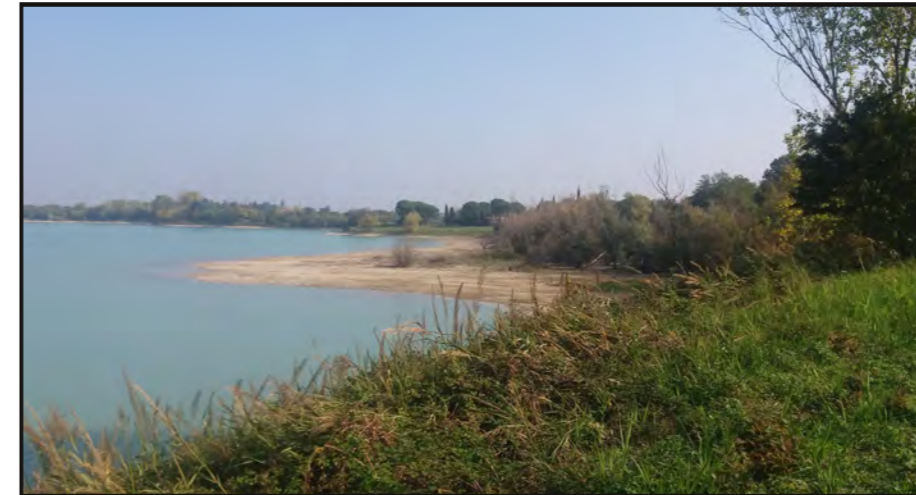
Foto 3 - panoramica della sponda Sud dell'invaso di cava. L'area presenta un elevato grado di rinaturalizzazione.

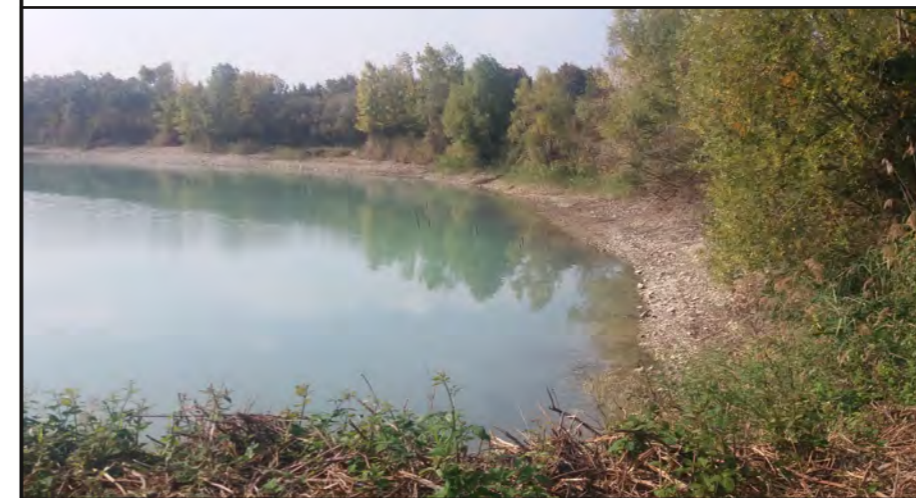
Foto 4 - Dettaglio della sponda Ovest dell'invaso di cava, con sviluppo di vegetazione ripariale.

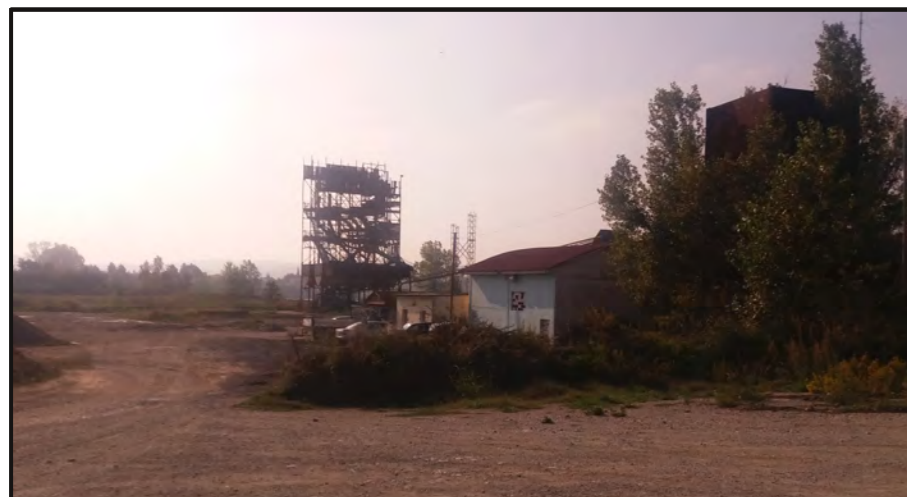
Foto 1 - edifici e strutture dell'impianto di lavorazione inerti CSB dismesso. L'area rientra nel piano di riqualificazione definito nel POC1.

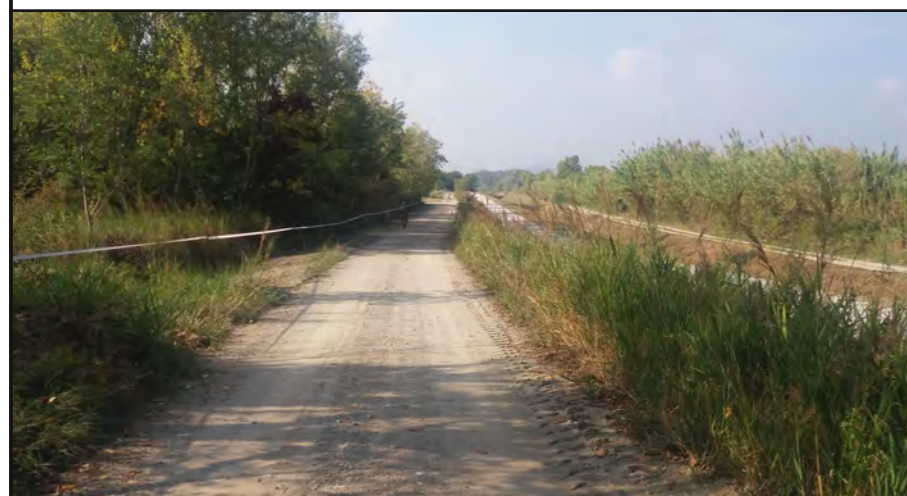
Foto 2 - pista sterrata nella proprietà demaniale; sulla destra la pista ciclabile. Sulla sinistra il margine Nord della zona boscata identificata anche come habitat naturalistico.

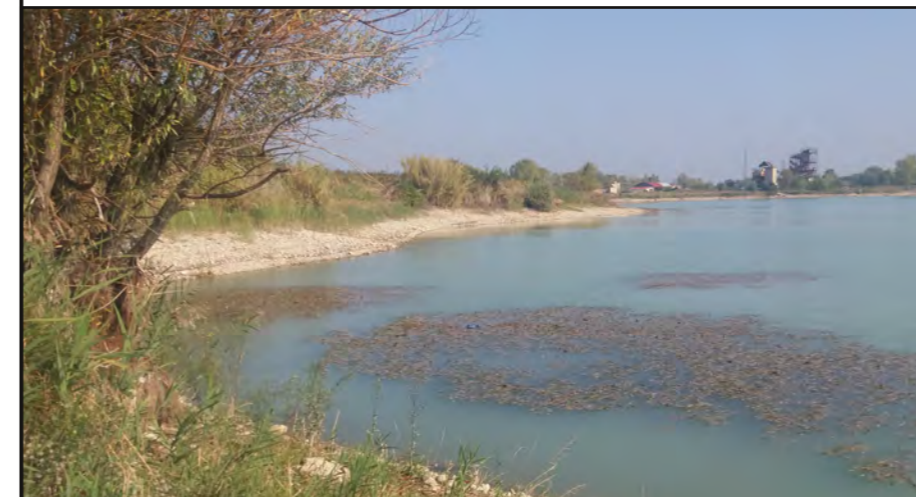
Foto 5 - panoramica della sponda Nord dell'invaso di cava, in parte in area demaniale.

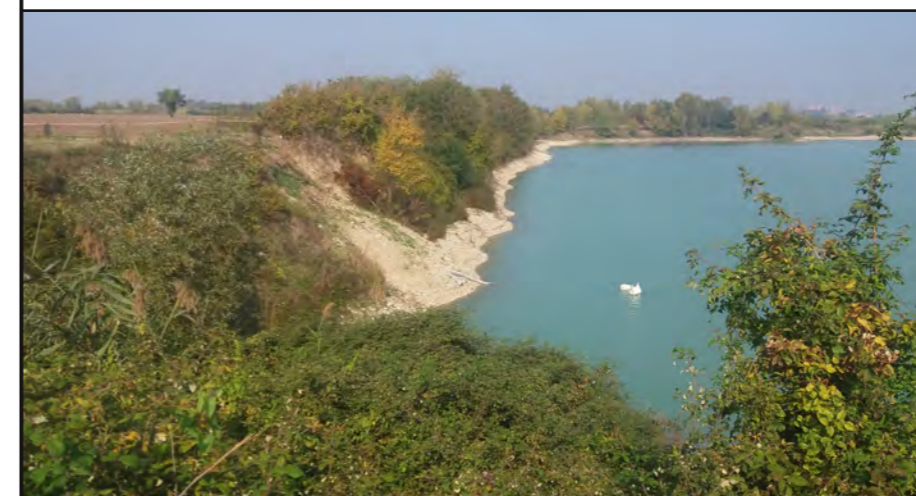
Foto 6 - Panorsmica della sponda Ovest dell'invaso di cava.

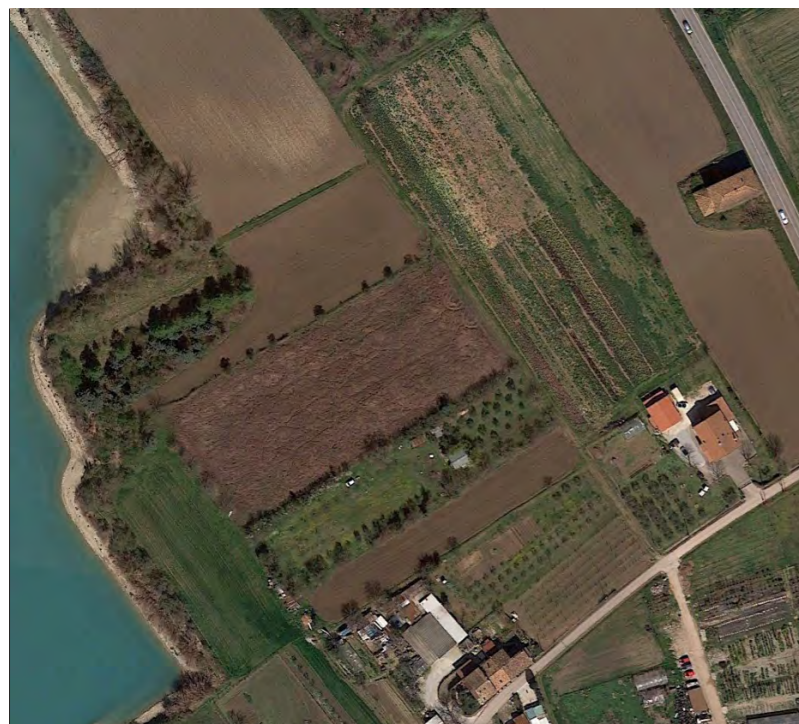
Foto 1 - dettaglio dell'areale dove viene localizzata la residua capacità estrattiva. L'utilizzo del suolo attuale è di tipo agricolo intensivo.

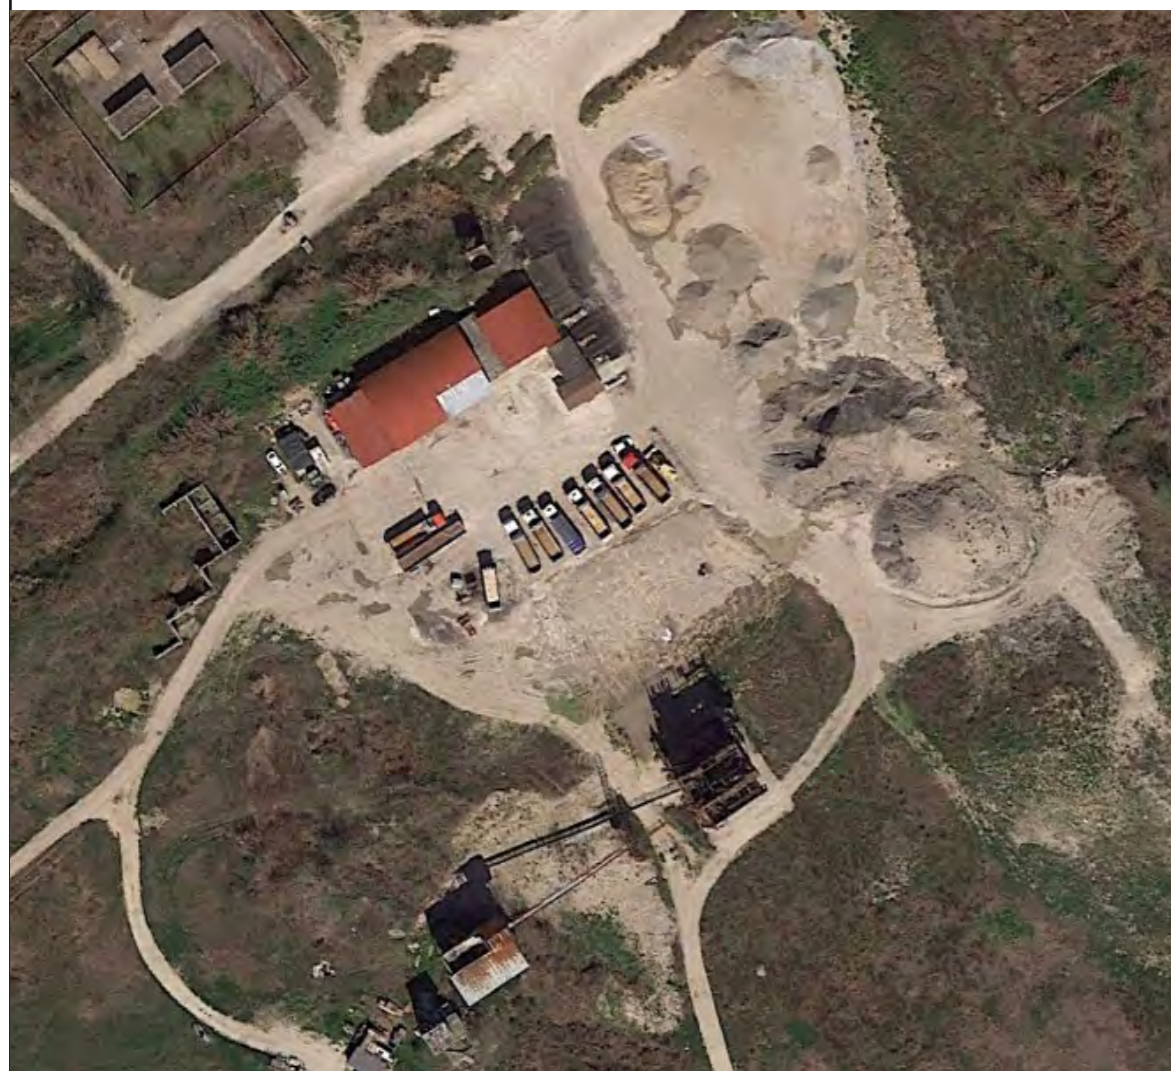
Foto 2 - particolare della zona ex impianti di lavorazione. Per l'area dovranno essere pianificati interventi di riqualificazione con smantellamento degli elementi incongrui con il contesto paesaggistico ed ambientale locale. La zona presenta un elevato degrado dei caratteri identitari, con attività in corso fortemente impattanti sul contesto ambientale locale.

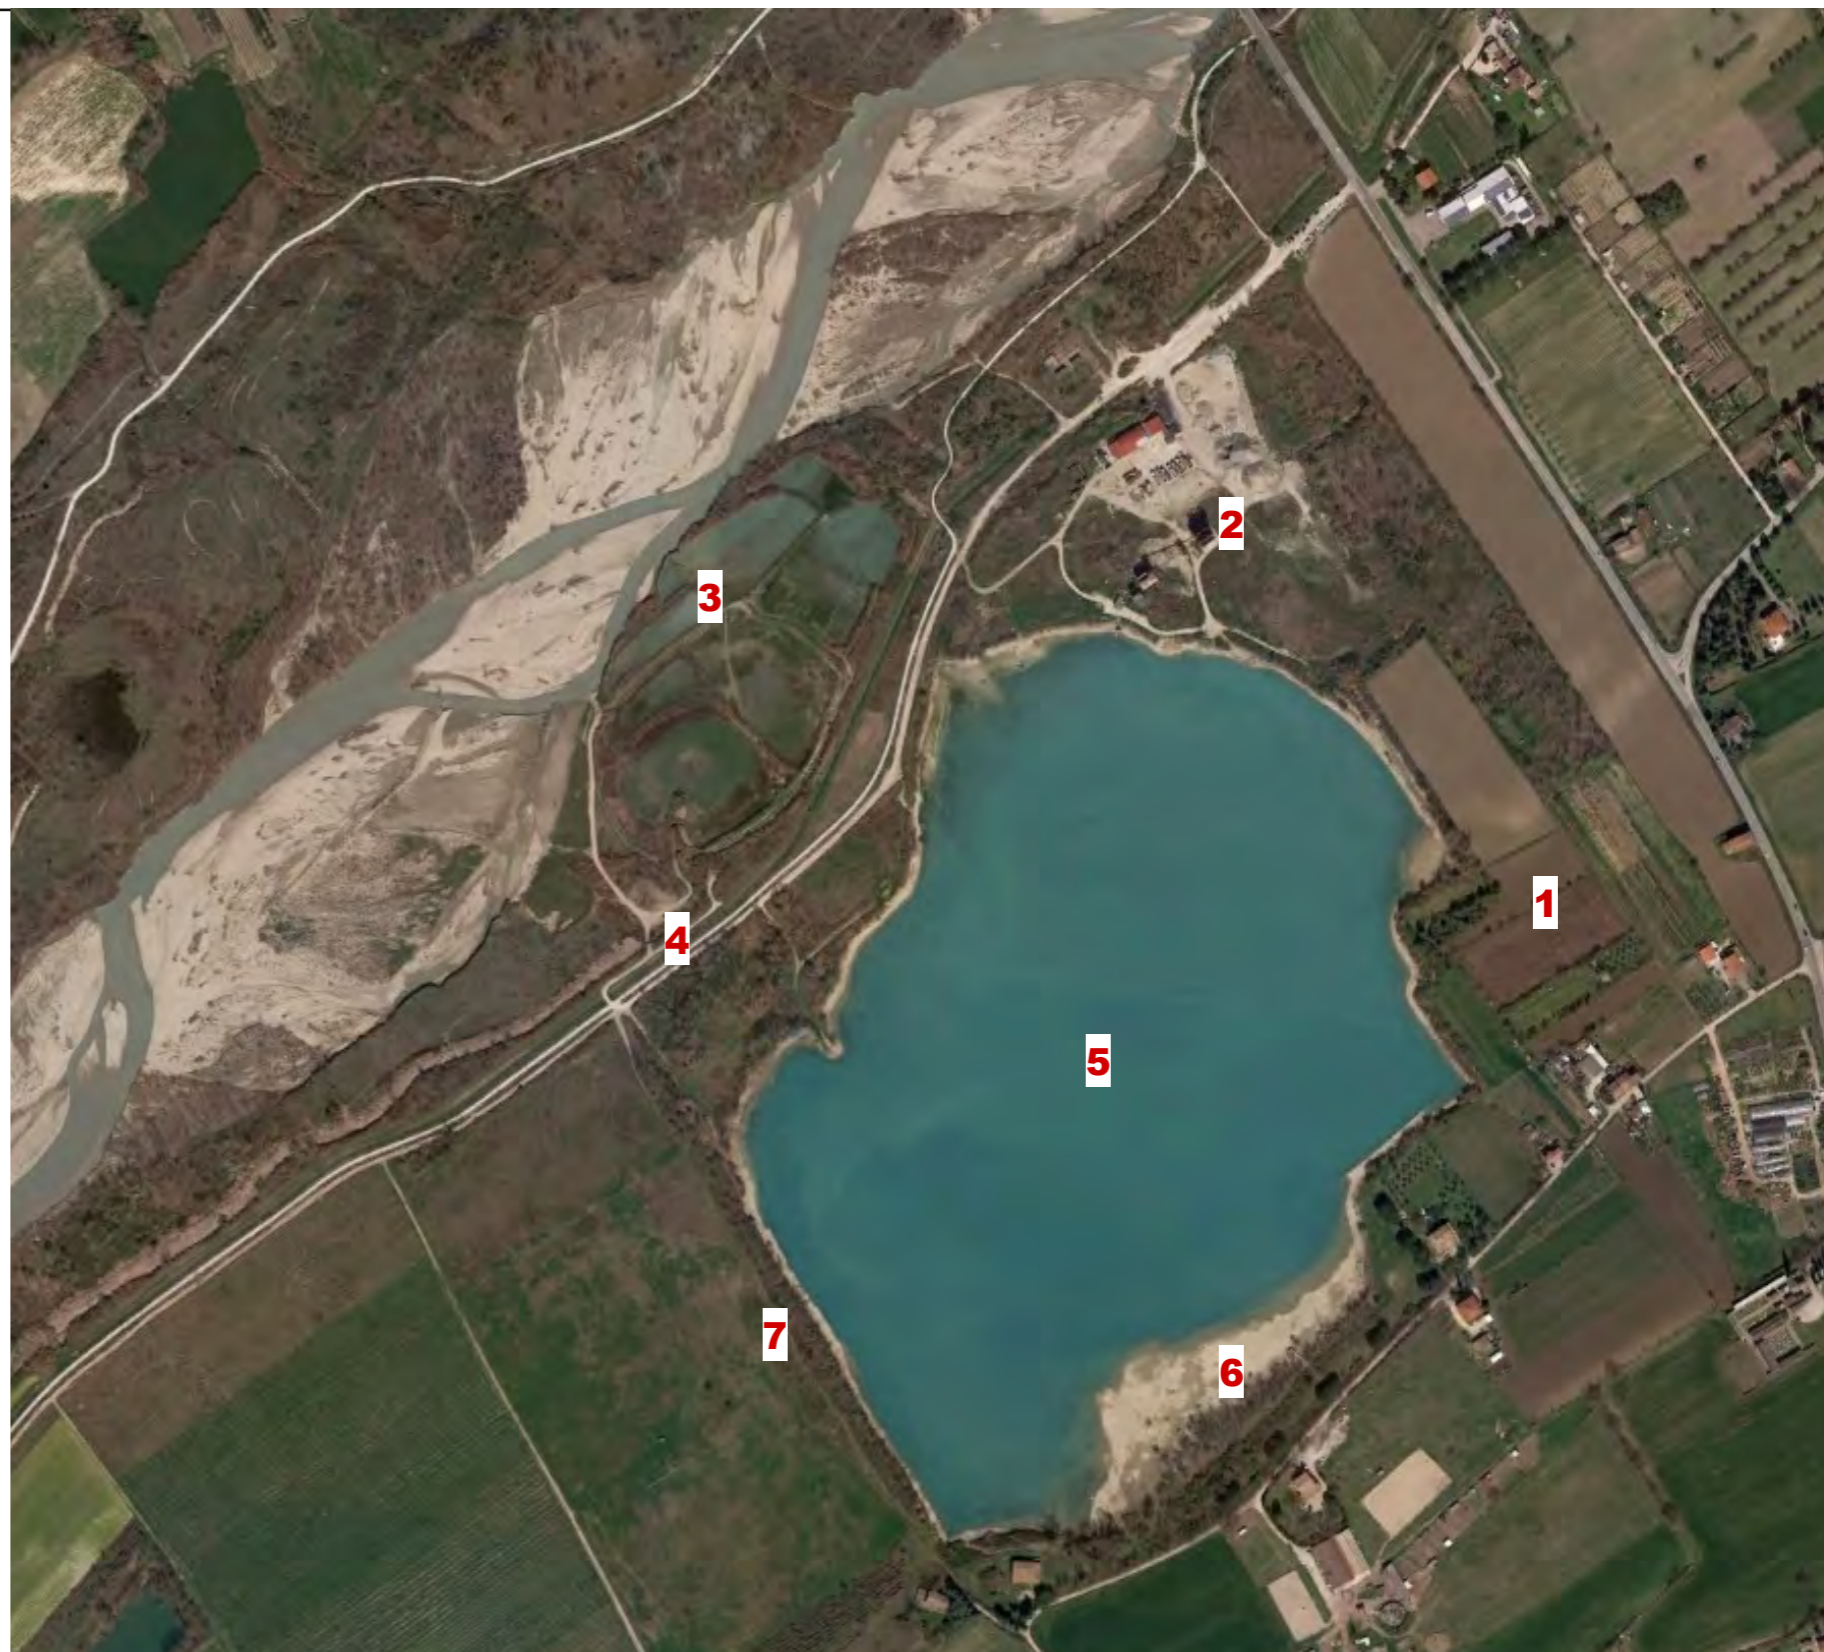
Foto 3 - Stato di fatto - immagine dell'aprile 2018.

1. Areale di localizzazione della residua capacità estrattiva
2. Zona ex impianto con presenza di elementi incongrui e situazioni di degrado. Riqualificazione prevista nel POC1.
3. Zone umide ex bacini di cava. Alto grado di rinaturalizzazione e di valore ambientale.
4. Pista ciclabile e percorso naturalistico lungo il Fiume Marecchia.
5. Invaso di cava con riempimento controllato da derivazioni in alveo.
6. Sponda meridionale con sviluppo di un buon grado di qualità ambientale.
7. Sponda Ovest dell'invaso che necessita di interventi di messa in sicurezza.

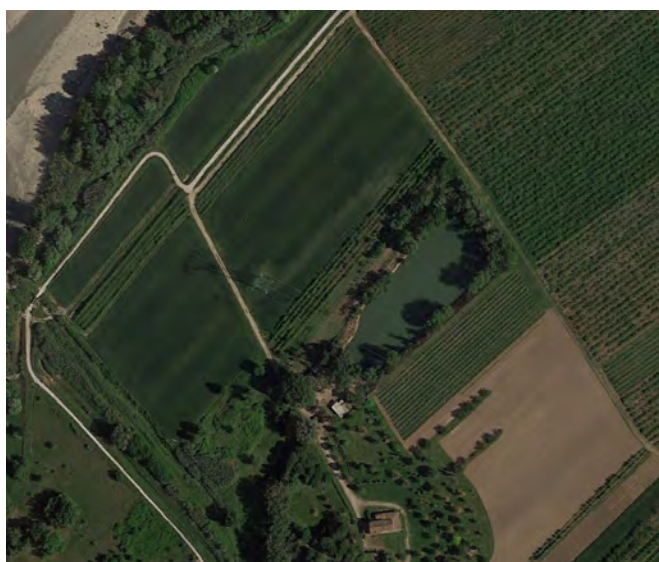
Foto 2 - dettaglio della porzione Nord-Est dell'area con utilizzo agricolo; i segni della passata attività estrattiva sono completamente mascherati dall'utilizzo attuale dei fondi, ad esclusione dell'invaso di cava ora utilizzato a fini irrigui.

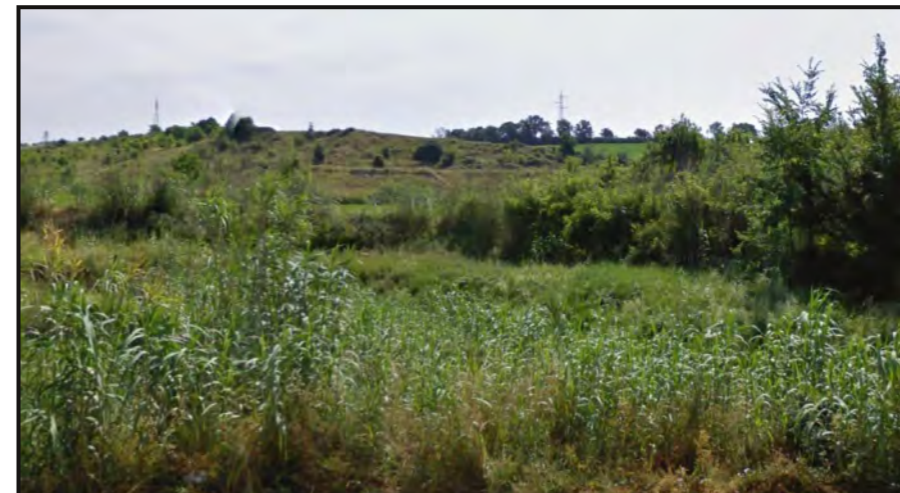
Foto 3 - panoramica del versante di cava da via Casale. In primo piano la cortina vegetazionale sviluppata lungo il rio Mavoncello, che delimita l'area estrattiva in direzione della via Casale.

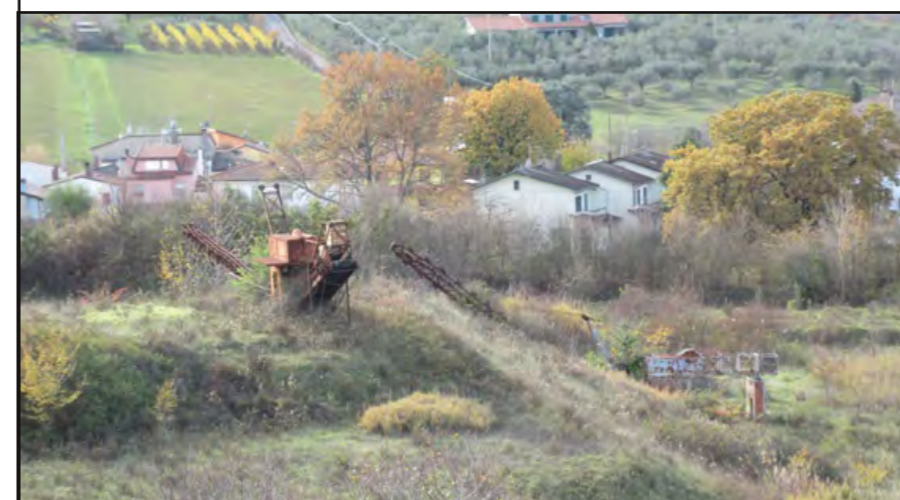
Foto 4 - Dettaglio dei macchinari abbandonati al limite Ovest del fronte cava. Gli elementi in foto dovranno essere rimossi coerentemente alla dismissione dell'attività estrattiva in sito e al mantenimento delle condizioni di naturalità venutesi a creare negli anni recenti. Vista da Est.

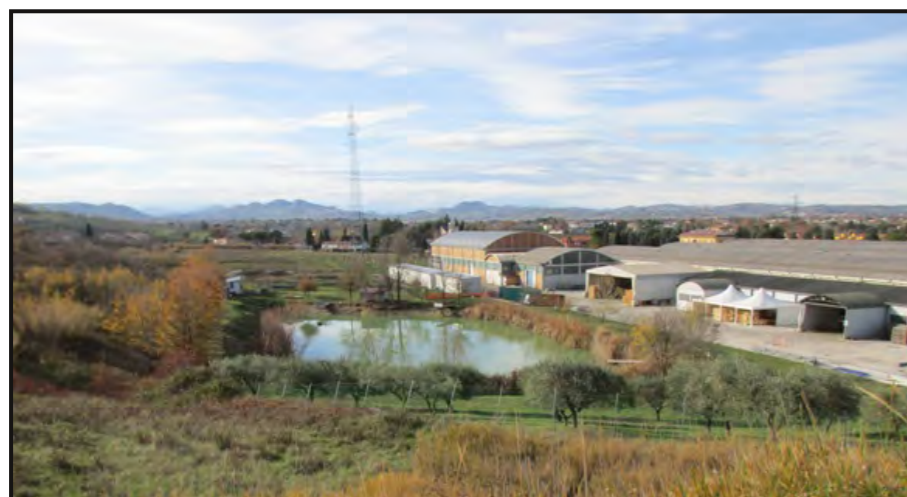
Foto 1 - panoramica dell'invaso al margine nord dell'area estrattiva, in parte al di fuori del perimetro PAE.

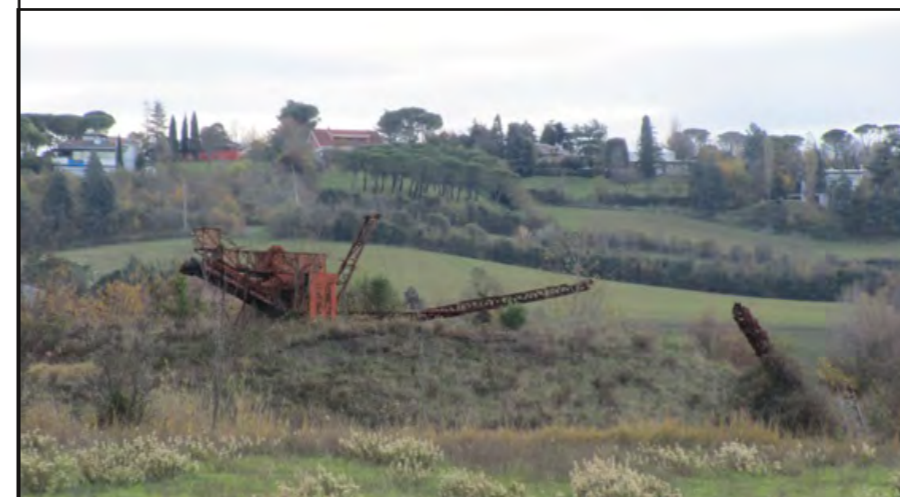
Foto 5 - Dettaglio dei macchinari abbandonati e da rimuovere con vista da Nord.

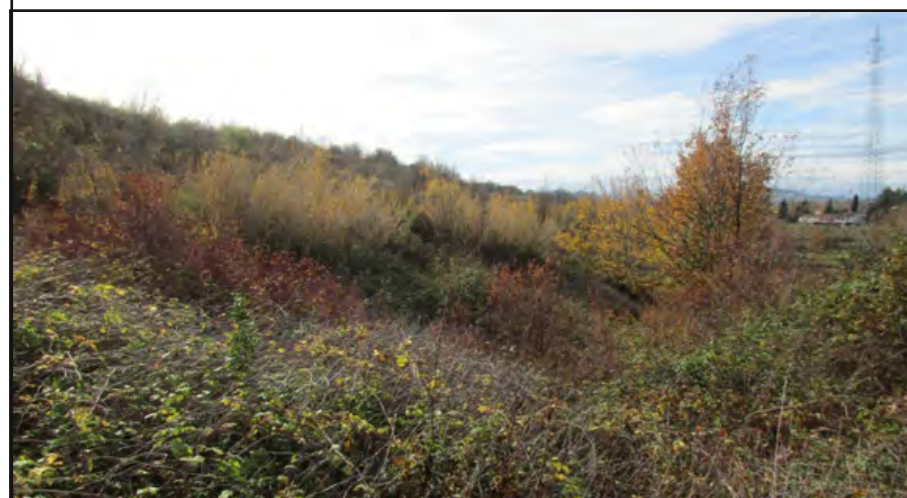
Foto 2 - versante a monte dell'invaso (foto 1); si rileva una notevole rinaturalizzazione spontanea dell'area e condizioni ambientali che attestano un buon grado di stabilità del fronte di cava dismesso.
