PAE

Piano delle Attività Estrattive

E4 **Schede monografiche**

SCHEDE MONOGRAFICHE

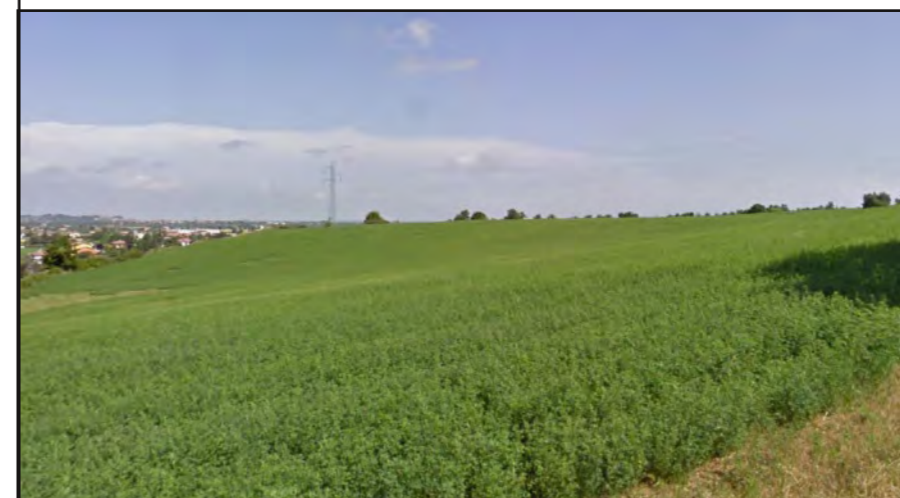
Foto 6 - Panoramica della porzione Sud-Est dell'ambito estrattivo occupato da coltivazioni di tipo seminativo (foraggere). L'ampio areale non è mai stato interessato da estrazione e conserva, in prossimità del crinale, la tipica conformazione della bassa collina della Val Marecchia.

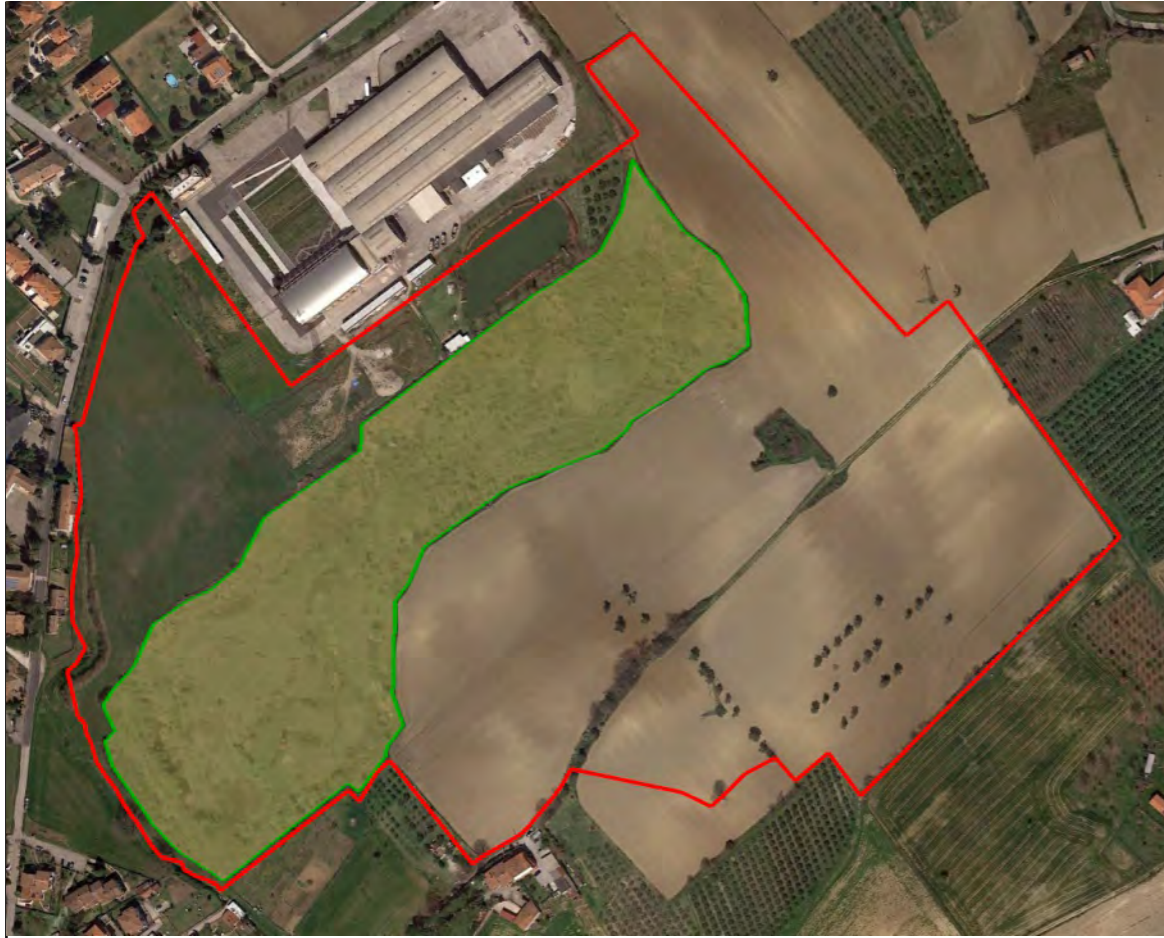
Foto 1 - in verde è evidenziata l'areale del fronte cava ora rinaturalizzato a seguito della dismissione dell'attività estrattiva (sup. 64.800 mq circa). Foto aprile 2018.

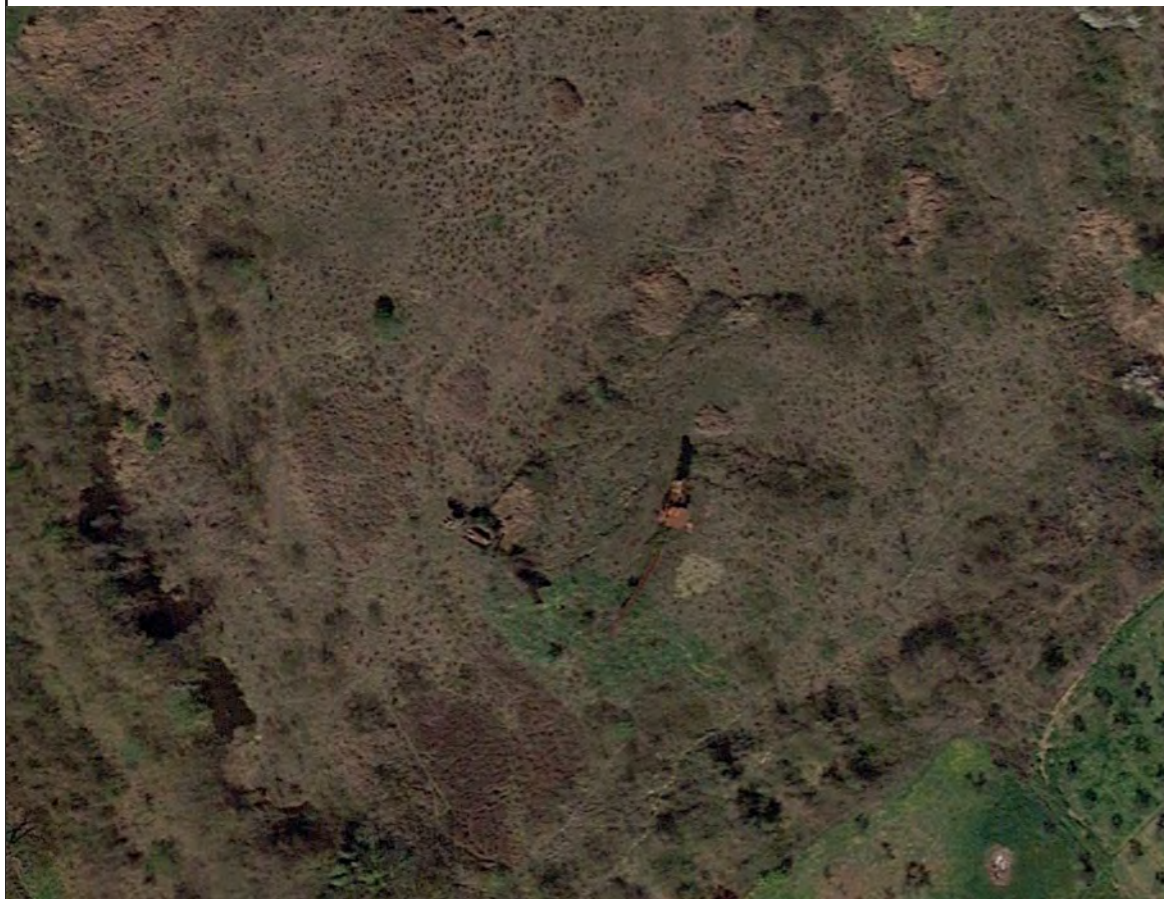
Foto 2 - particolare della zona dove ancora permangono alcuni macchinari in disuso. Per l'area dovranno essere pianificati interventi di manutenzione ordinaria in particolare per la regimazione delle acque superficiali.

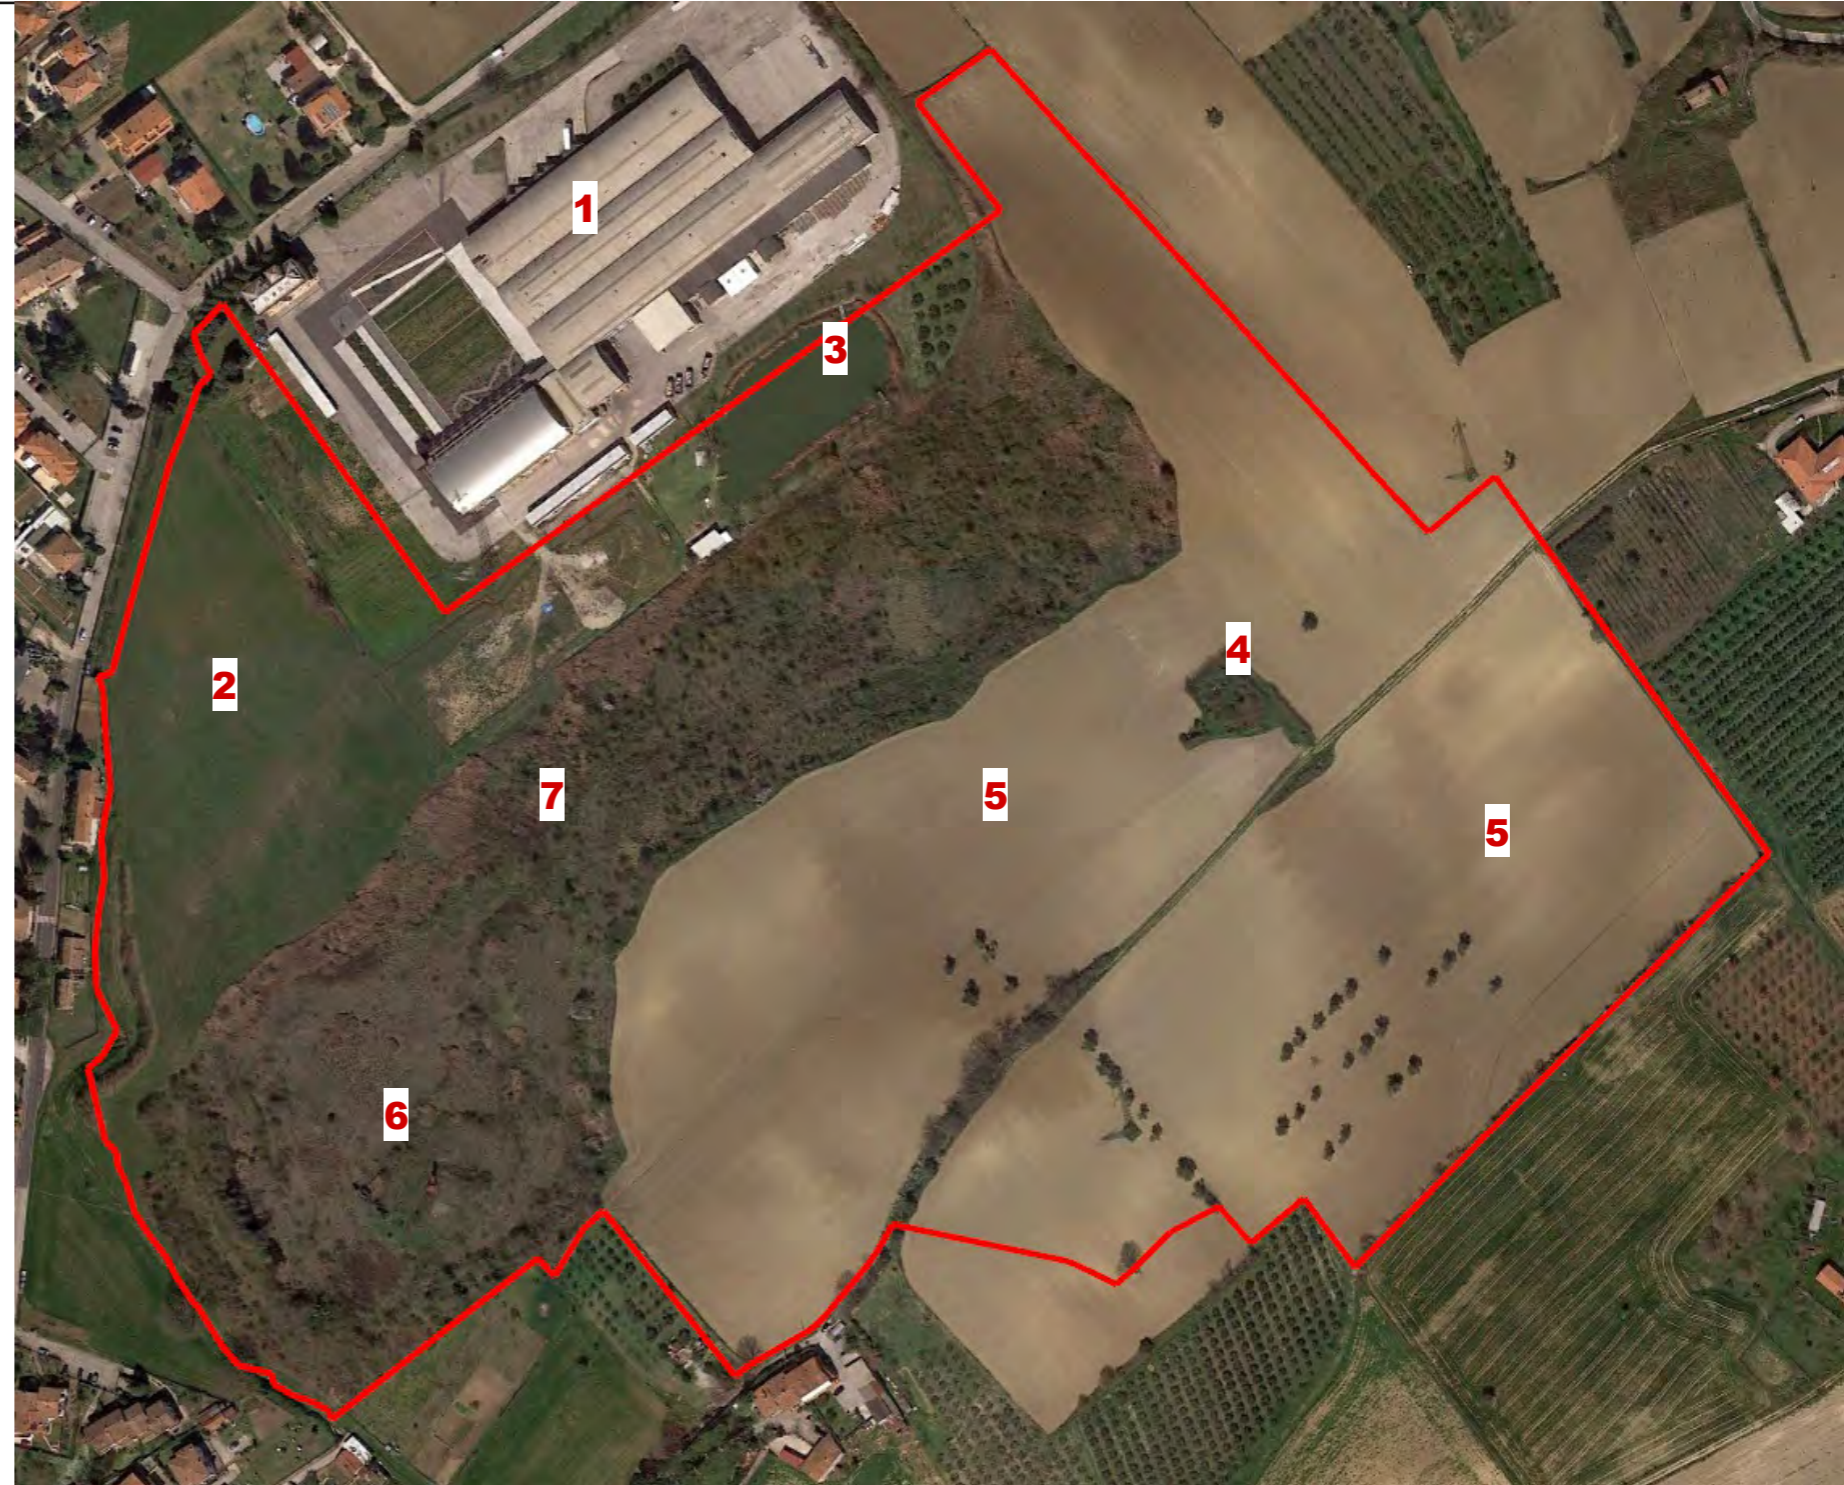
Foto 3 - Stato di fatto - immagine dell'aprile 2018.

1. Ex fornace laterizi ora convertita ad altra funzione (produttivo-industriale)
2. Piana alla base del fronte cava oggetto di escavazione in passato ed ora sfruttata come seminativo
3. Invaso alla base del fronte cava
4. Zona con presenza di ruderi da recuperare
5. Porzione dell'area di cava prossima al crinale e sulla quale è localizzata la previsione estrattiva nel PAE adottato
6. Macchinari abbandonati da rimuovere
7. Fronte cava rinaturalizzato e che richiede manutenzione ordinaria nel tempo, in particolare per la regimazione delle acque superficiali.

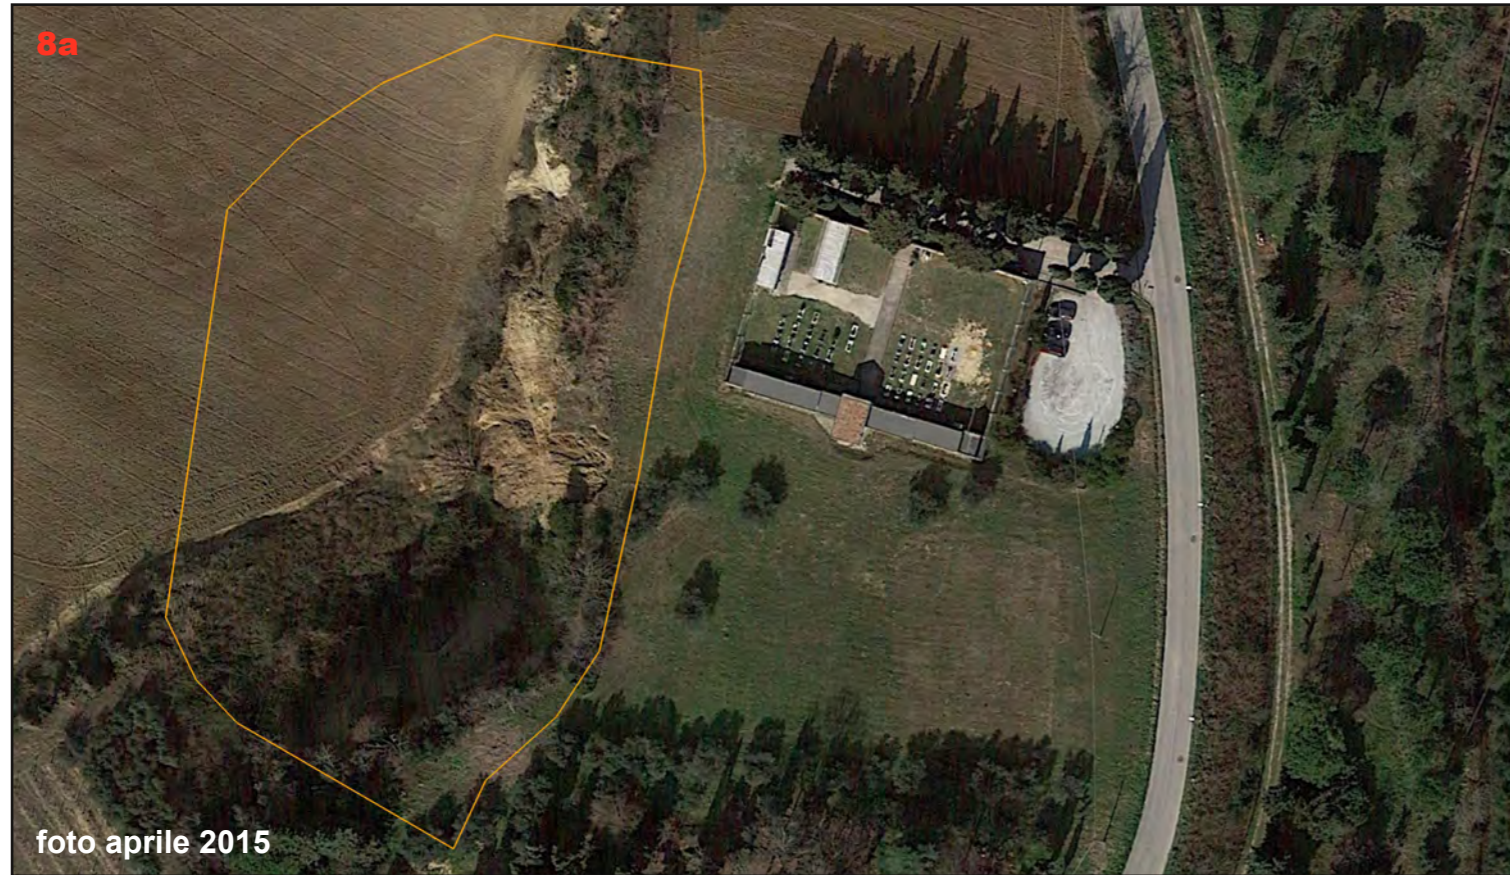
Foto 1 - foto aerea dell'aprile 2015 dell'area Montalbano a; si evidenzia la presenza di alcuni smottamenti sulla scarpata di ex-cava, uno dei quali visibile ancora oggi.

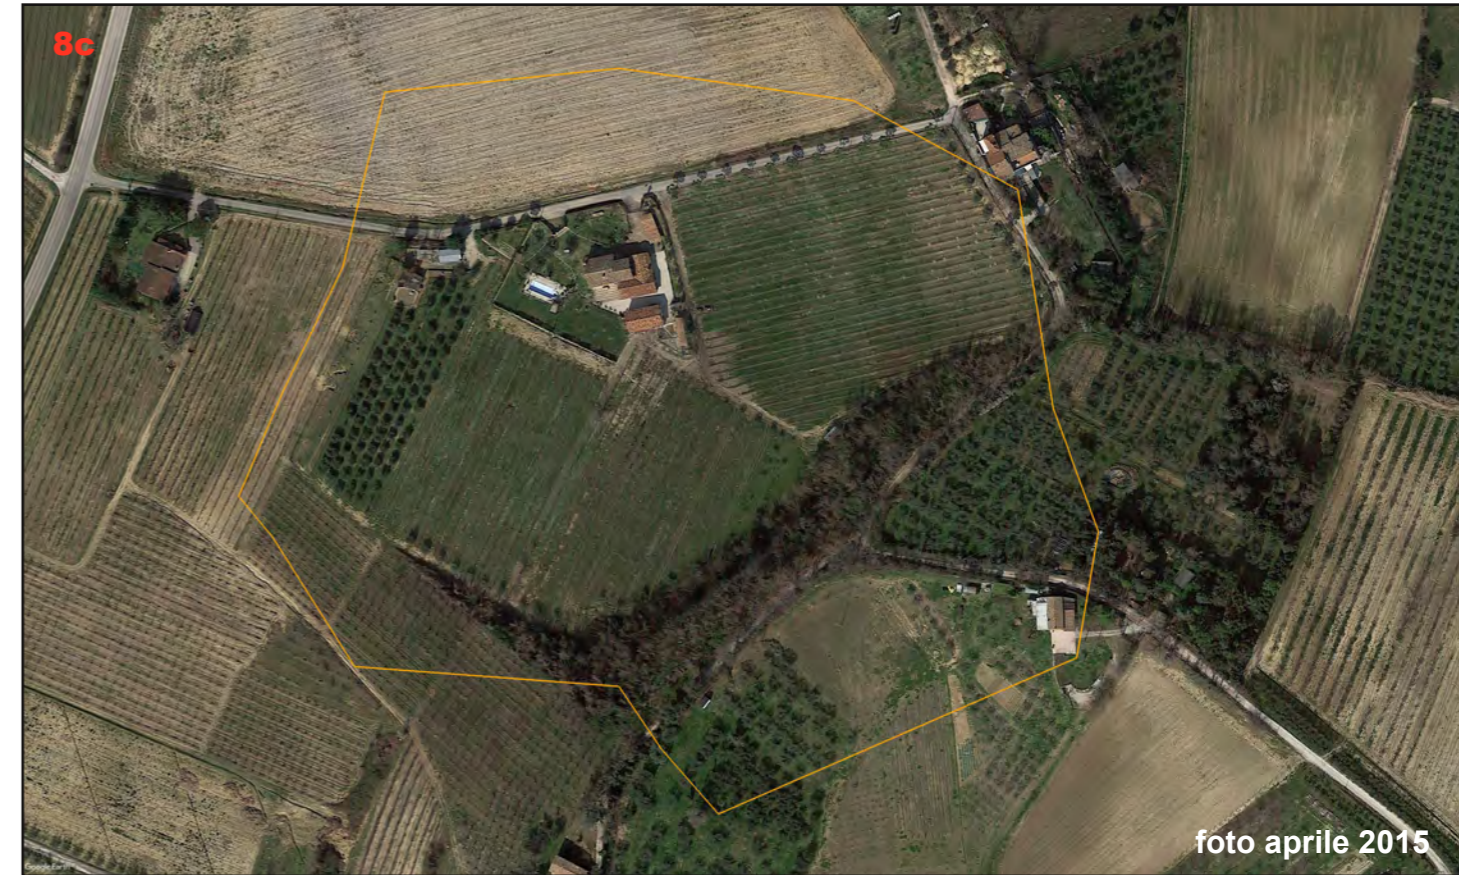
Foto 3 - foto aerea dell'area c Gorzano; l'area si presenta completamente rinaturalizzata.

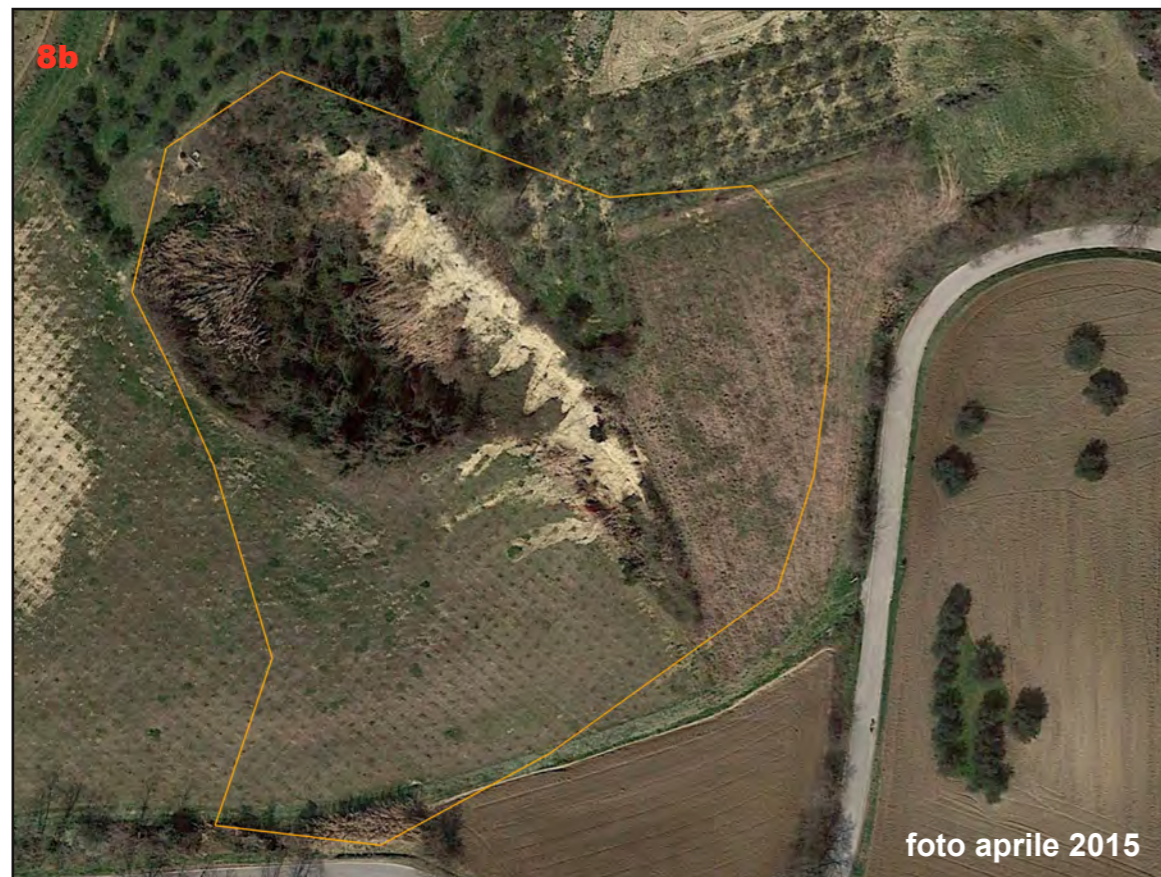
Foto 2 - foto aerea dell'aprile 2015 dell'area Montalbano b; si evidenzia la presenza di alcuni smottamenti sulla scarpata di ex-cava.

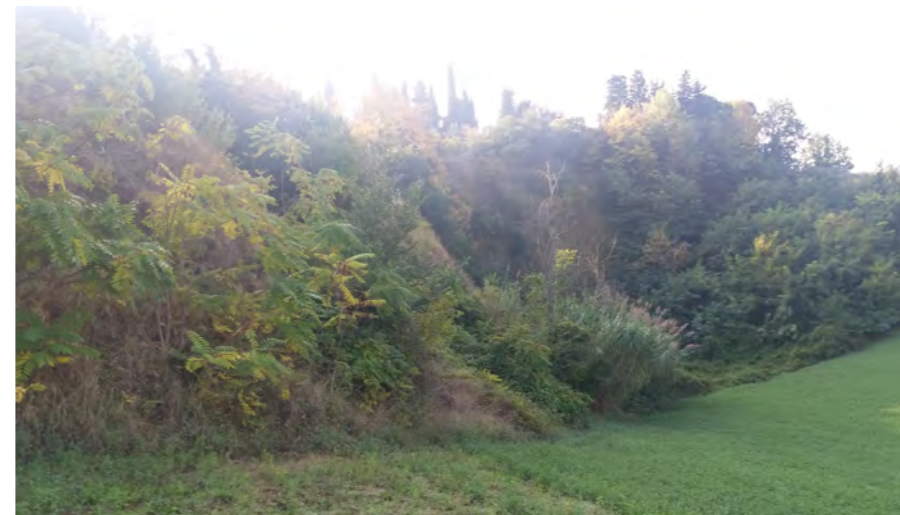
Foto 4 - area a, scarpata e vegetazione - novembre 2018

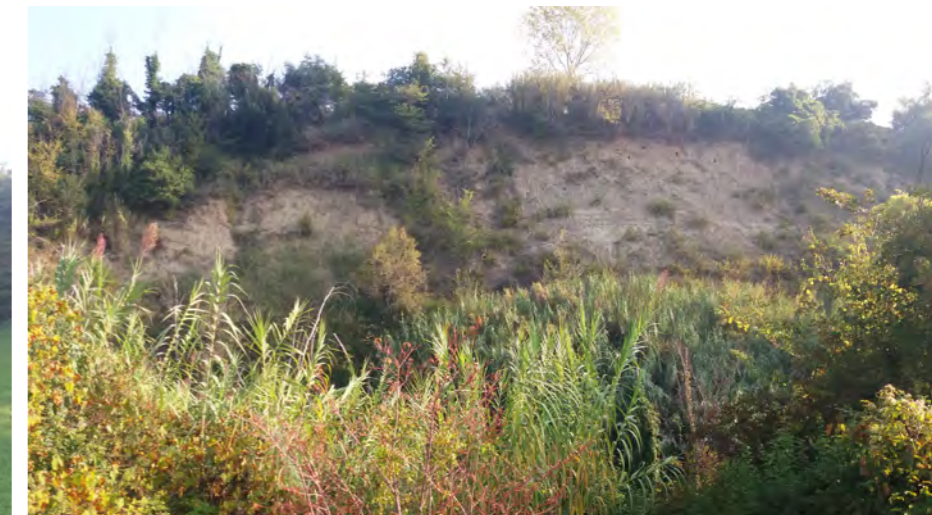
Foto 5 - area b, scarpata e vegetazione - novembre 2018

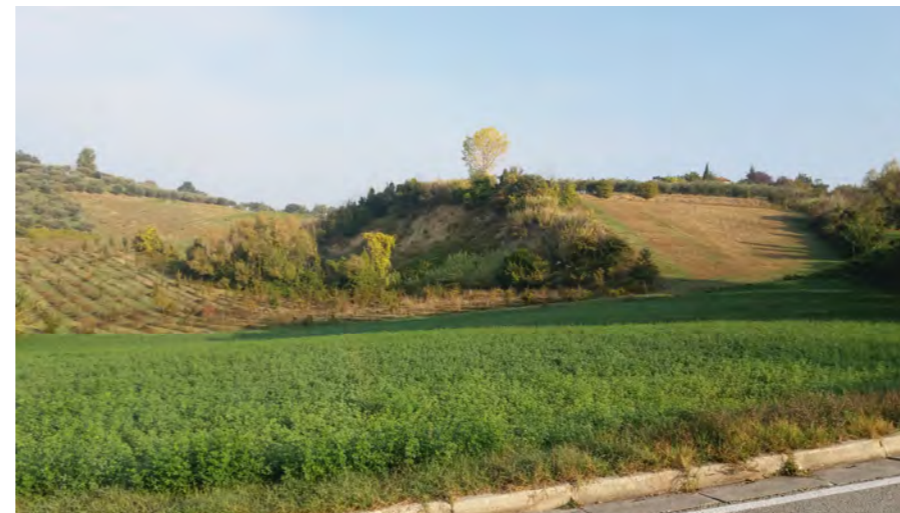
Foto 6 - area b, panoramica da Nord - novembre 2018

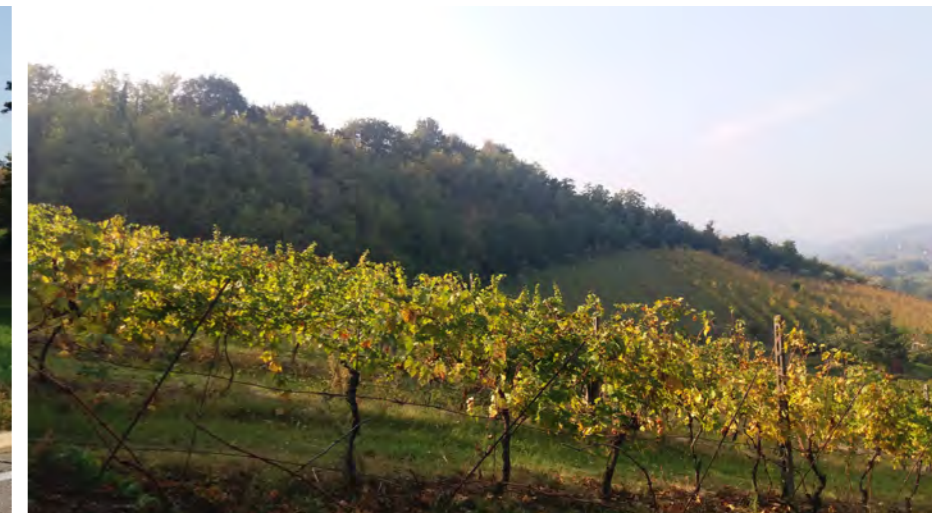
Foto 7 - area c, panoramica da Nord - novembre 2018
