COMUNE DI SANTARCANGELO DI ROMAGNA
PROVINCIA DI RIMINI

PIANO OPERATIVO COMUNALE

ALLEGATO INTEGRAZIONE RISCHIO IDRAULICO

PARCO ARTISTICO MUTONIA

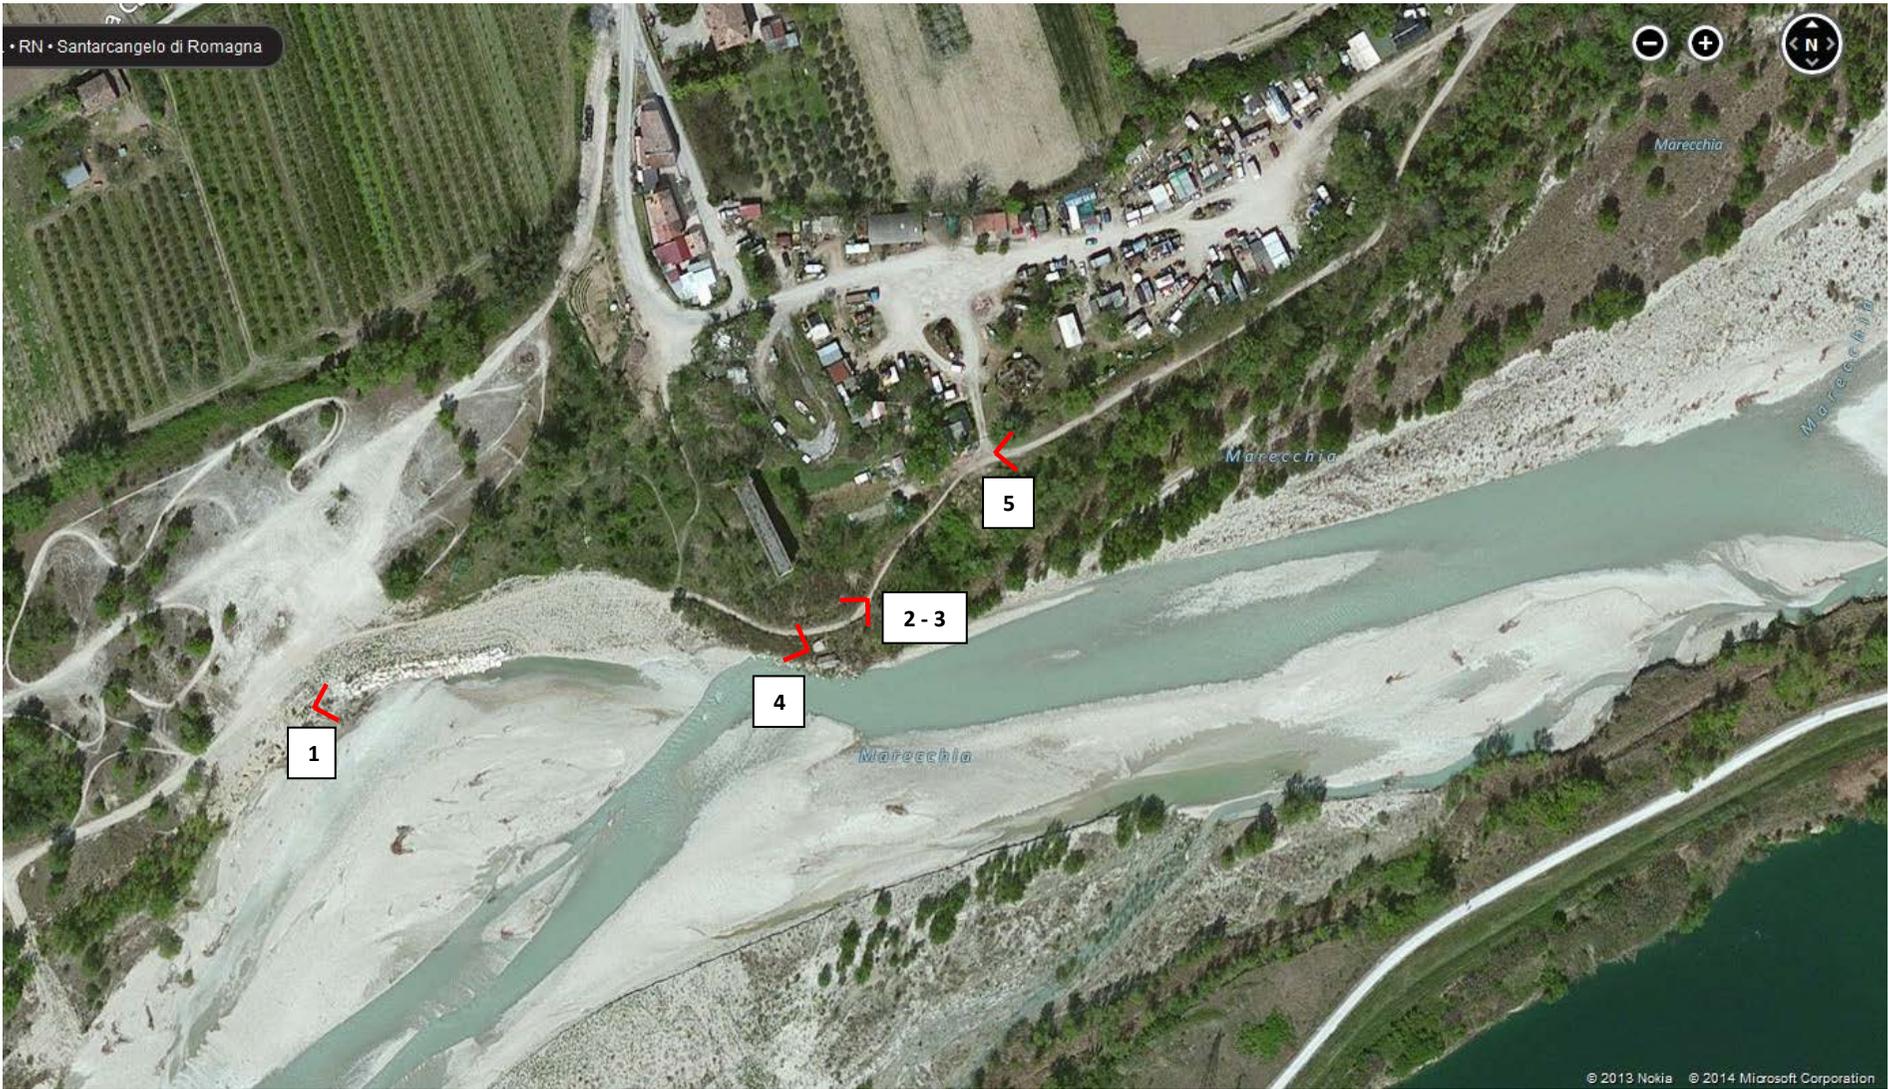
- foto 1: difese recenti in massi dell'ansa a monte e protezione della zona di imposta della seconda pila del vecchio ponte (superiormente crollata), sempre in massi, che risulta fortemente stabilizzata, non interessata dai fenomeni divagativi del fiume (sono rimaste intatte tutta la spalla sinistra e la prima pila del vecchio ponte, compresa l'arcata sovrastante);
- foto 2 e foto 3: fondazione e parte della seconda pila del vecchio ponte, che oggi fungono da presidio idraulico; da questo punto, verso monte, iniziano le vere e proprie difese spondali;
- foto 4: inizio delle difese spondali, a valle dell'ansa protetta recentemente (vista da monte verso valle);
- foto 5: tratto frontista dell'area di insediamento Mutoid; si osserva come l'area sia a quote molto alte rispetto alla golena interna, la quale risulta consolidata con presenza arborea stabile.

Foto 1: ansa con protezioni spondali recenti
