PIANO DI RECUPERO AI SENSI AI SENSI DELL'ART. 12.bis commi n° 2 e 3  
DEL R.U.E. VIGENTE PER INTERVENTO DI RISTRUTTURAZIONE EDILIZIA  
A CIVILE ABITAZIONE SITA IN SANTARCANGELO DI R. (RN) VIA ZUPPA  
n° 11

UBICAZIONE: VIA ZUPPA n° 11, 47822 - SANTARCANGELO DI R. (RN)

## RELAZIONE TECNICA (V.2)

ELABORATO 07

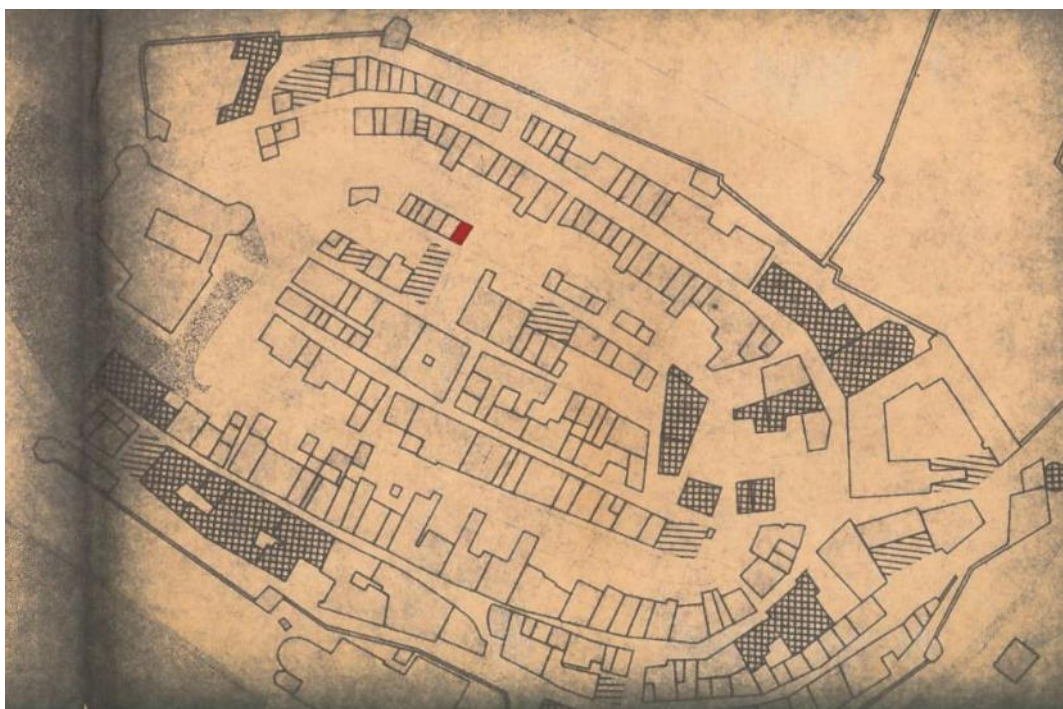
Immagine **E** – P.R. Centro Storico di Santarcangelo: modifiche dal 1831 al 1884

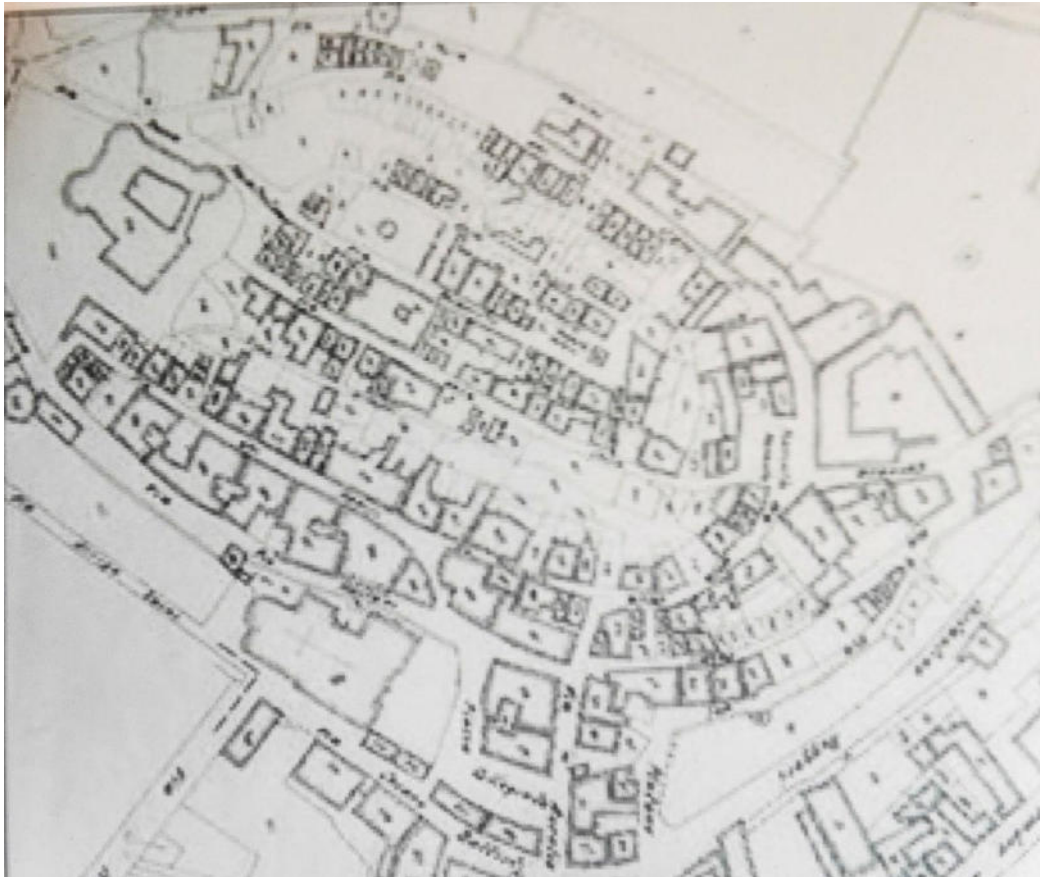
Immagine **F** – Planimetria catastale del 1913

Confrontando la planimetria del 1884 con quella successiva risalente al 1913 (*immagini F ed G*) si nota una diversa conformazione planimetrica dell'immobile con un ampliamento ad "L" sul retro realizzato tra fine '800 e inizio '900; dai rilievi e ritrovamenti di cui si parlerà in seguito probabilmente in tale circostanza veniva realizzato anche una porzione di piano interrato sul fronte strada.

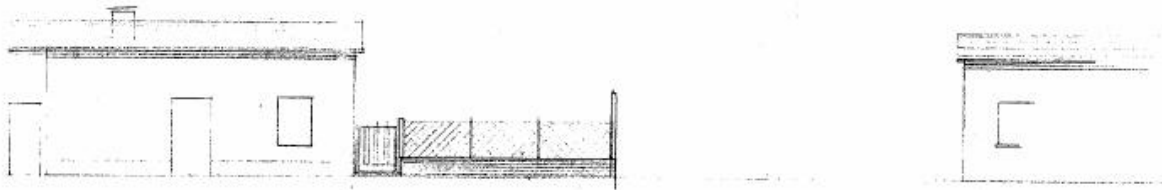
PROSPETTO ATTUALE

AMPLIAMENTO

FIANCO

Immagine L – Licenza Edilizia di Ampliamento del 1964 - Prospetti

Nel 1964 è stata rilasciata una licenza edilizia per realizzare l'ampliamento che ha portato l'immobile nella sua configurazione attuale (*immagini H, I ed L*). Va fatto però presente che lo stato di fatto allegato al titolo edilizio riportava un fabbricato a pianta pressoché quadrata, col fronte strada ampliato rispetto alla situazione documentata nel 1913. Tali opere risalgono presumibilmente al periodo tra le 2 guerre.

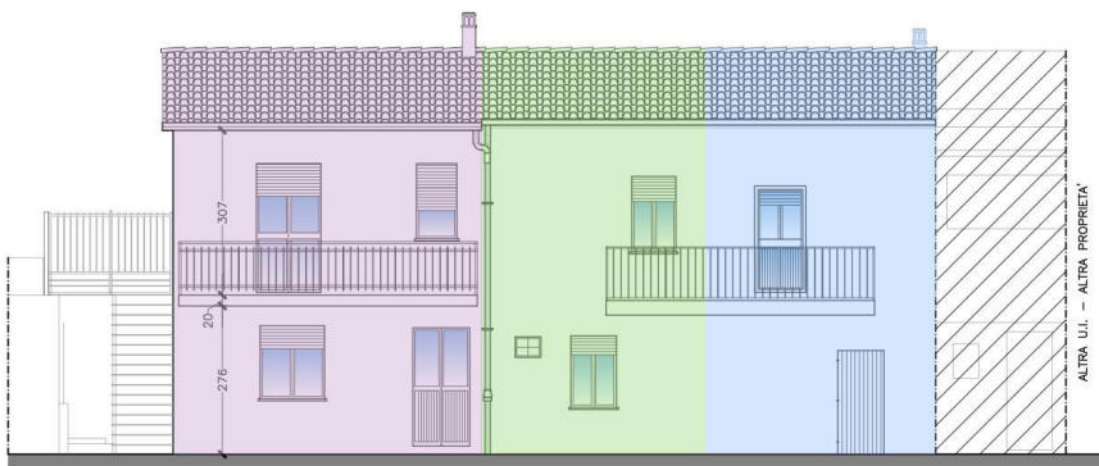
PROSPETTO RETRO  
STATO DI FATTO

- A Parte di edificio risalente a prima dell'800
- B Parte di edificio modificata e ricostruita fine 800/inizi 900
- D Parte di edificio ampliata nel 1964
